## “23 EKİM 2011 TARİHLİ VAN DEPREMİ”NDE GÖZLENEN YAPI HASARLARI” “RECONNAISSANCE REPORT - VAN EARTHQUAKE of OCTOBER 2011”

Şevket ÖZDEN\*, Erkan AKPINAR, Hilal M. ATALAY

**İNŞAAT MÜHENDİSLİĞİ BÖLÜMÜ**  
**DEPARTMENT OF CIVIL ENGINEERING**

Aralık/December 2011

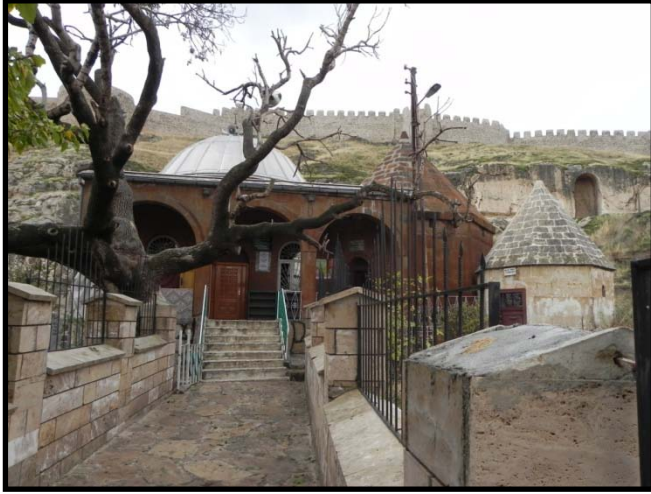
sütunlara, diğer tarafı beden duvarına basan kemerlerin en dışta olanlarında minimal seviyede kılcal çatlaklar gözlenmiştir. Beden duvarlarında herhangi bir hasar bulunmamaktadır. Cami genel olarak hasarsızdır. Van kalesinin Kuzey-Doğu ucundadır.

*minimal cracks, specially on the outer ones. The exterior walls of the Sheikh Abdurrahman Mosque is free of any EQ damage, as well as the tomb. The Tomb and the Mosque is located on the Eastern outskirts of the Castle Van*

**Fotoğraf/Picture 1-** Şeyh Abdurrahman Gazi Camii ve Türbesi, Son Cemaat Yeri Kemer ve Sütunları / *Sheikh Abdurrahman Mosque and the Late Prayers' Porch*

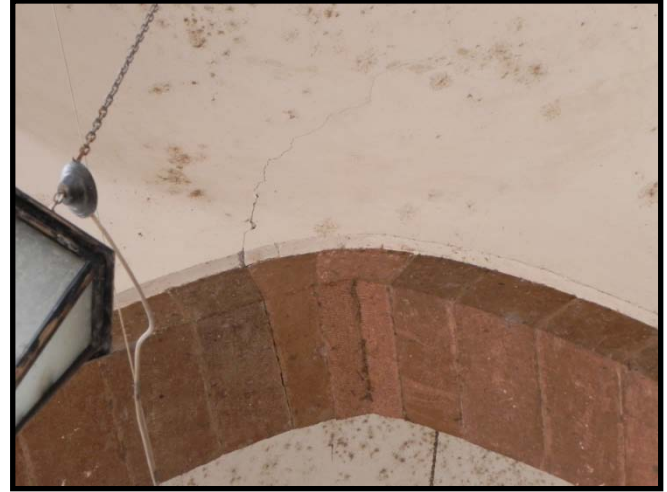
Son cemaat yerindeki beden duvarlarına dik kemerlerin açılması ile bu kemerlerin tepe noktalarında çatlama olmuştur, bu açılmalar küçük kubbelere de sirayet etmiş durumdadır. Son cemaat yerinde beden duvarı ile sütun arasındaki gergi demirlerinin kısmen aderans kaybı ile yerlerinden çıktığı gözlenmektedir. Kare kesitli minare kaidesinin beden duvarına çarpması ile tek yönlü ve yaklaşık 45 derece doğrultusunda kaide de kesme çatlakları oluşmuştur (Kuzey ve Güney cepheleri). Minarenin Doğu-Batı yönündeki hareketinden dolayı Batı yüzündeki taşlarda ezilme hasarı mevcuttur. Giriş kapısı üstünde bulunan yazıtta taşların birbirlerinin üzerinde kaydığını gösterir çatlaklar takip edilmektedir. Caminin içine giriş imkanı olmamıştır. Bu yüzden duvarlarında ve kubbesinde içten hasar takibi yapılamamıştır.

*Due to the support movement of the arches of the late prayers' porch (mainly due to the outward movement of the columns relative to the peripheral walls) The arch crests has tensile cracking. Moreover these cracks spread to the small domes above. It is believed that such cracking of both the arches and the covering domes were mainly caused by the insufficient performance of the tension ties. In fact, the pull-out failure of the tension ties was observed. Due to the differences in natural frequencies of the minaret and the mosque body, a heavy damage was accumulated on the square pedestal of the minaret, with outward cracks of 45 degrees (North and South faces of pedestal). Crushing of pedestal walls was observed on the West façade. The cut-stones just above the entrance door have cracking and sliding on their bed joints. No damage investigation was allowed inside.*

**Fotoğraf/Picture 4 –** Son Cemaat Kemerlerindeki Çekme Çatlakları / *Tensile Cracks on the Arch Crests of the Late Preyers' Porch*

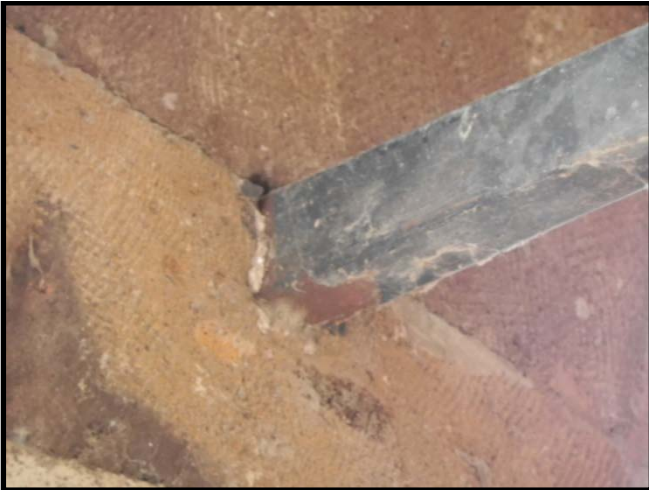
**Fotoğraf/Picture 5 –** Yerinden Çıkan Kemer Gergileri / *Pull-out Failure of the Arch Tension Ties*

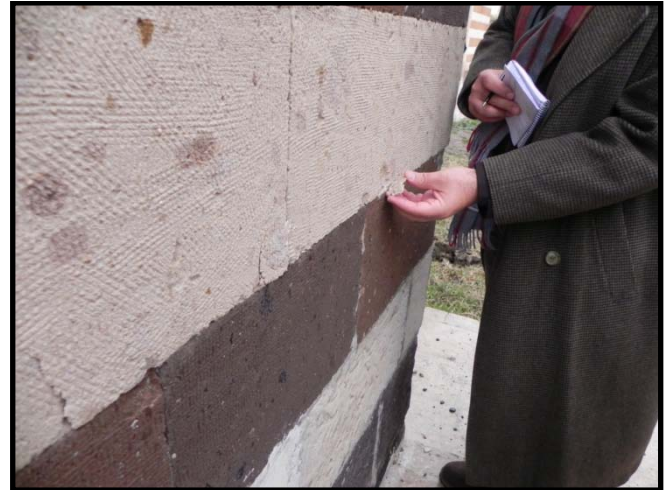
**Fotoğraf/Picture 6 –** Kare Minare Kaidesinin Batı Yüzündeki Taş Ezilmeleri / *Compressive Crushing on the Western Minaret Pedestal Walls*

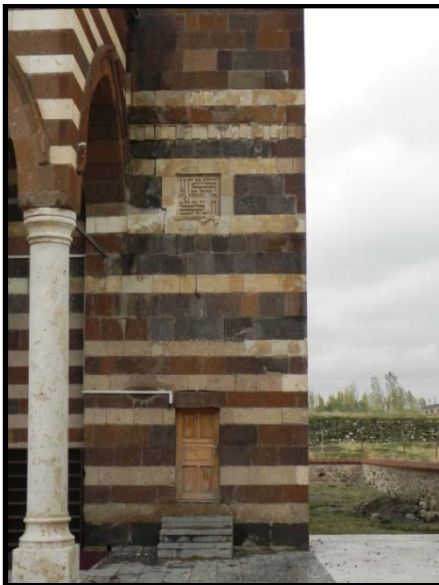
**Fotoğraf/Picture 7 –** Kaidede Gözlenen kesme Çatlakları / *Shear Sliding Cracks on Minaret Pedestal*

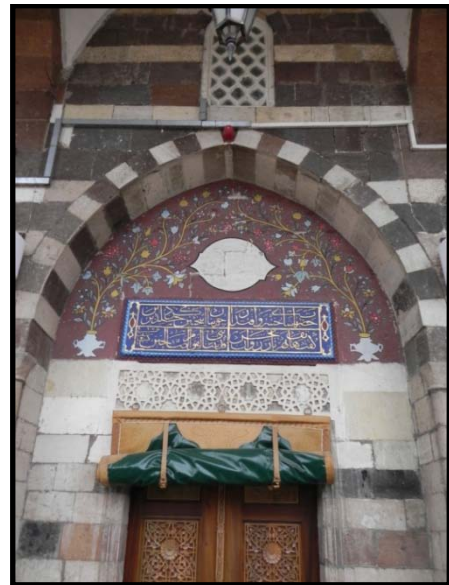
**Fotoğraf/Picture 8 –** Giriş Kapısı Üstünde Gözlenen Derz Oynamaları / *Sliding Shear in Stone Bed Joints*

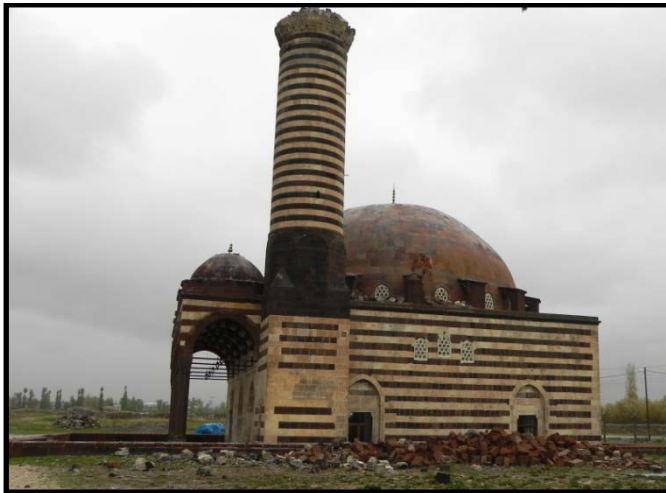
Van depreminde minare, şerefe seviyesinden sonrası yıkılarak cami kubbesinin üzerine Güney-Doğu doğrultusunda düşmüştür. Bu düşme esnasında kubbeye çeşitli seviyede çatlak ve ezilmeler oluşmuştur. Ayrıca düşme sebebiyle kubbenin etrafına yerleştirilmiş hafifletme kemerlerinde ve son cemaat yerindeki minareye en yakın kubbe üzerinde hasar oluşmuştur. Son cemaat yerindeki beden duvarına dik olan kemerlerin tepelerinde ise açılmalar mevcuttur. Beden duvarı ile sütunların birbirlerinden uzaklaşmasıyla gergi demirlerinin yerlerinden çıktığı gözlenmektedir. Kare minare kaidesinin beden duvarına çarpmasından dolayı Hüsrev Paşa Camisindeki benzer şekilde kesme hasarı mevcuttur. Minarenin Güney-Doğu yüzünde taşların birbirlerinin üzerinde kaydığı ve derzlerin açıldığı gözlenebilmektedir. Pencere üstlerindeki taş işlemlerde yer yer çatlaklar gözlenmektedir. Caminin içine giriş imkanı olmamıştır. Bu yüzden duvarlarında ve kubbesinde içten hasar takibi yapılamamıştır.

**Fotoğraf/Picture 9** – Kaya Çelebi Camisinin Genel Görünüşü ve Minarenin Şerefe Üzerinden Yıkılmış Hali / Overall view of Kaya Çelebi Mosque and the Failure of Minaret above Sherefe

*The upper part of the two colour minaret, above the sherefe (place where the Islamic call to prayer is called 5 times a day) is toppled (movement was in the East-West direction) and dropped on top of the big dome causing crushing and various level of cracking. Besides the main dome, the stones that dropped from the minaret also damaged the semi-arches around the big dome as well as the nearest small dome covering the late prayers' porch. There observed tensile cracks on the crest of arches, penetrating to the small domes in the late prayers' porch. Tension ties for the arches were experienced pull-out type of failure, same as Husrev Pasha Mosque. A very similar shear failure (similar to that of Husrev Pasha M.) was observed at the pedestal of the minaret. However, the stones of the round part of the minaret also experienced bed joint sliding in this mosque. Tension cracks are observed on the arches of the windows. No damage investigation was allowed inside.*

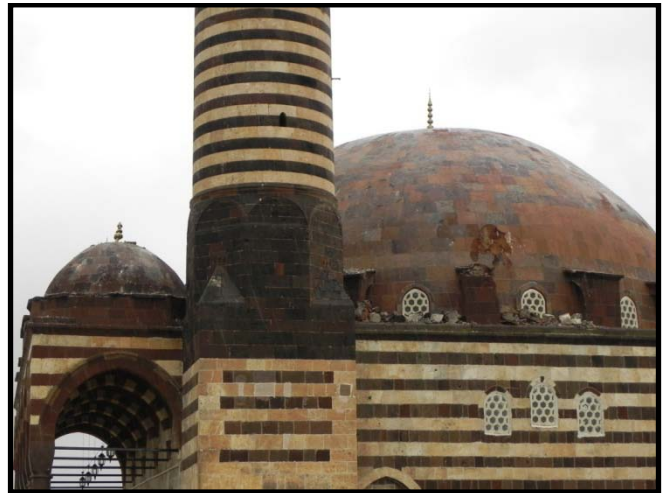
**Fotoğraf/Picture 10** –Yıkılan Minarenin Ana Kubbeye ve Hafifletme Kemerlerine Verdiği Hasar / The Damage on the Main Dome and the Surrounding Semi-Arches

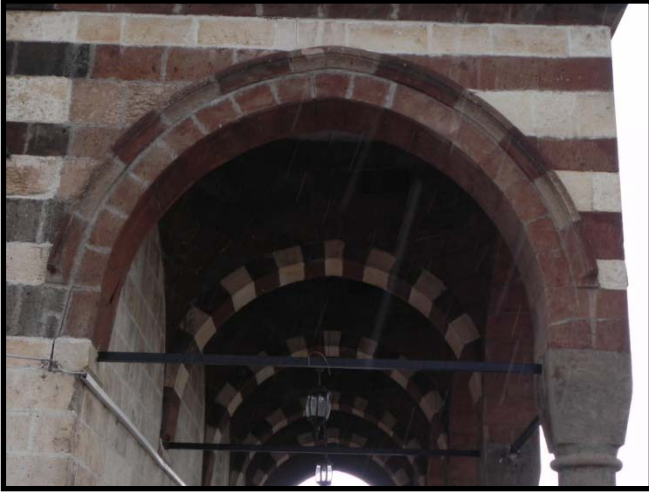
**Fotoğraf/Picture 11** – Son Cemaat Yerinde Kemerlerin Beden Duvarına Oturduğu noktalarda gözlenen Çekme ve Ezilme Hasarları / *Tensile and Crushing Type of Failures on the Arches at the Connection to the Peripheral walls*

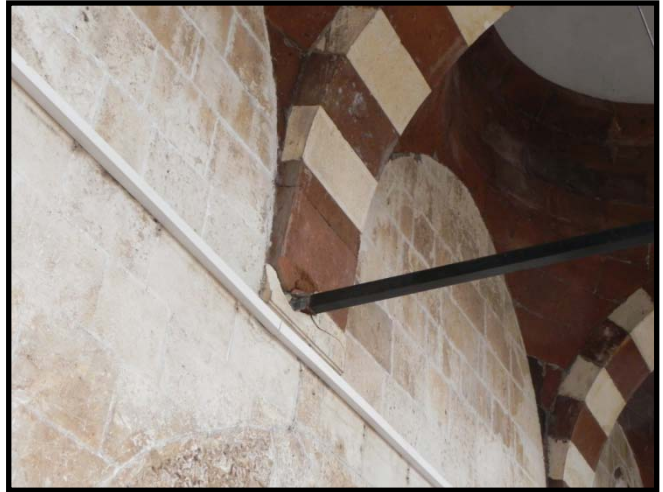
**Fotoğraf/Picture 12** – Gergilerde Bağlantı Noktası Hasarları / *Pull-out Type of Failures – Tension Ties*

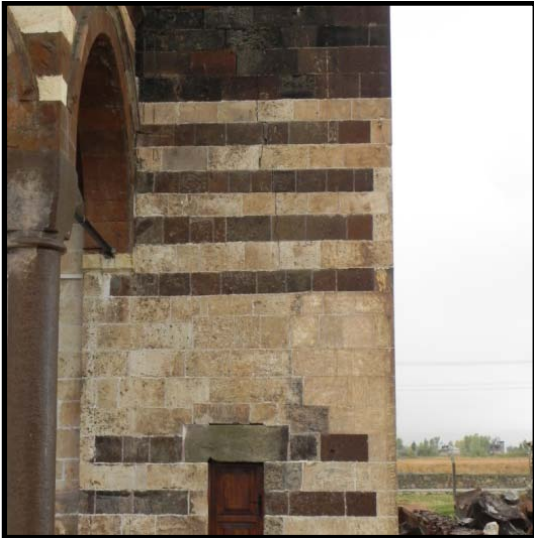
**Fotoğraf/Picture 13** – Minare Kaidesinde Kesme Çatlakları / *Shear Failure of the Minaret Pedestal*

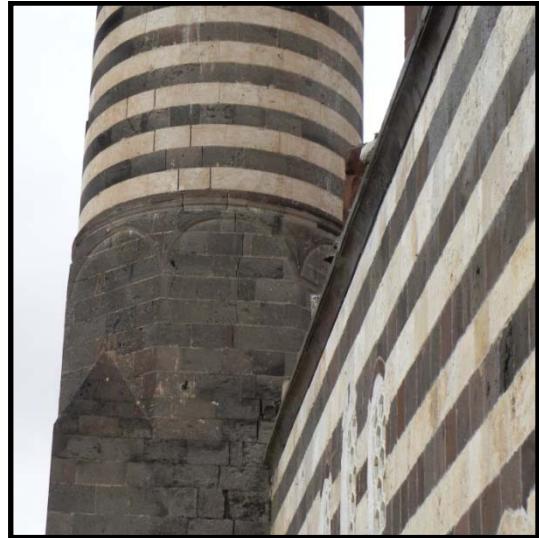
**Fotoğraf/Picture 14** – Minarede Derz Oynamaları / *Bed-Joint Failures on the Minaret*

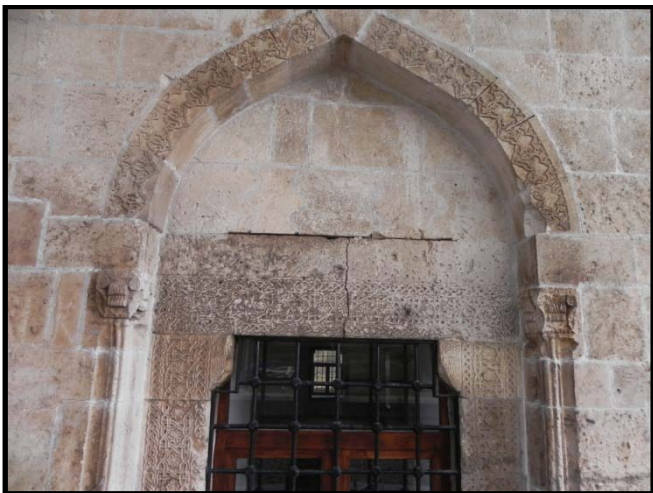
**Fotoğraf/Picture 15** – Pencere Üstlerindeki Çatlaklar / *Cracks Above the Windows*

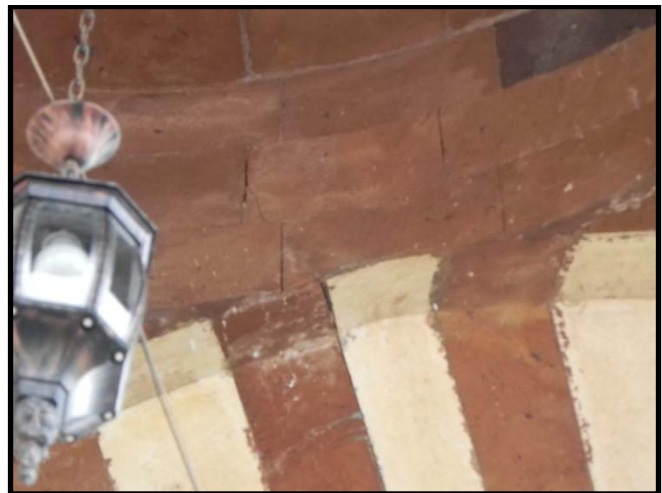
**Fotoğraf/Picture 16** – Küçük Kubbelere Sirayet Eden Çatlaklar / *Cracks propagating to Domes from Arches*

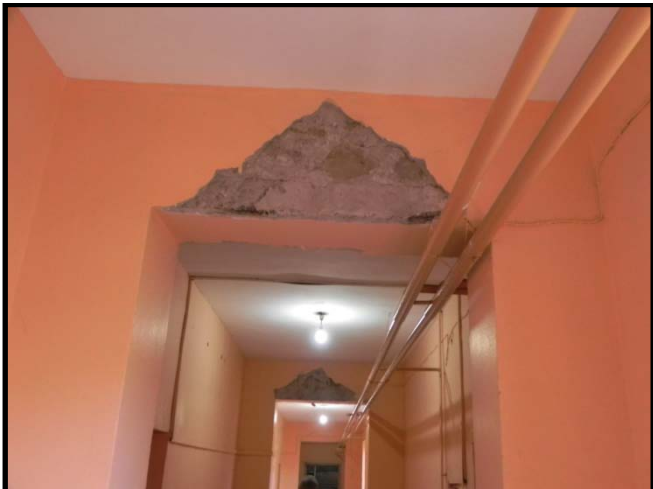
Ana bina dış duvarları ve iç duvarları hasarsızdır; kısa açıklığı doğrultusunda bulunan ve koridoru kesen kirişlerde kemer formunda çatlaklar meydana gelmiştir. Kapı üstü duvarlarda oluşan çatlaklar da kemer formundadır. Ana binaya dik yerleştirilmiş olan tek katlı atölyenin pencere boşlukları aralarındaki duvarlarda diyagonal kesme çatlakları gözlenmiş olup bu durum kapasitede önemli kayıplara sebep olmuştur.

*The façade walls and partition walls were free of damage, while arch type of cracks were observed on each beam spanning in the short direction of the beam and passing over the main corridor. Besides, the façade walls of the machine-shop buildings in the long direction of the building yielded shear cracking. The short columns of the additional buildings experienced shear failure, as expected.*

**Fotoğraf/Picture 21** – Koridor Kirişlerindeki Hasarlar / Damage on Corridor Beams

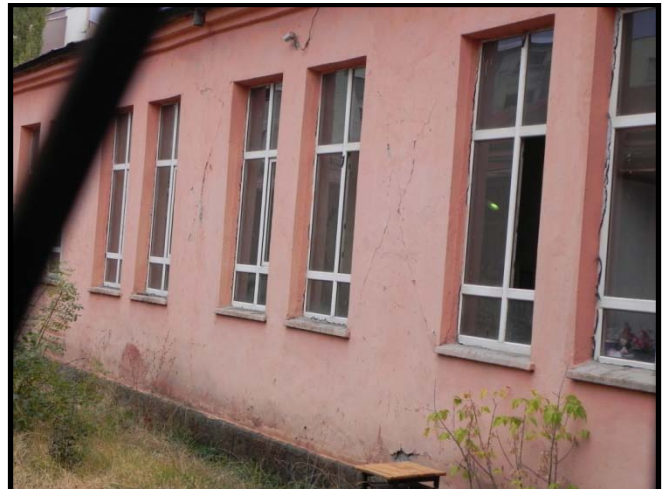
**Fotoğraf/Picture 22** – Atölye Cephesi Kesme Çatlakları / Shear Cracks on the Workshop Build. Facade

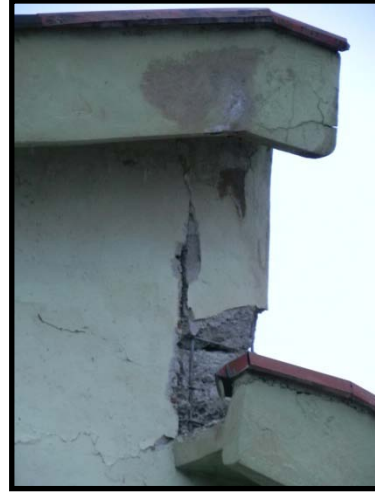
Birbirlerinden farklı mahya kotları ile biten betonarme plak çatı döşemesine sahip olan elektronik binasındaki kısa kolonlar ağır hasar görmüştür.

**Fotoğraf/Picture 24 –** Kısa Kolon Hasarı / *Damage due to Short Column*

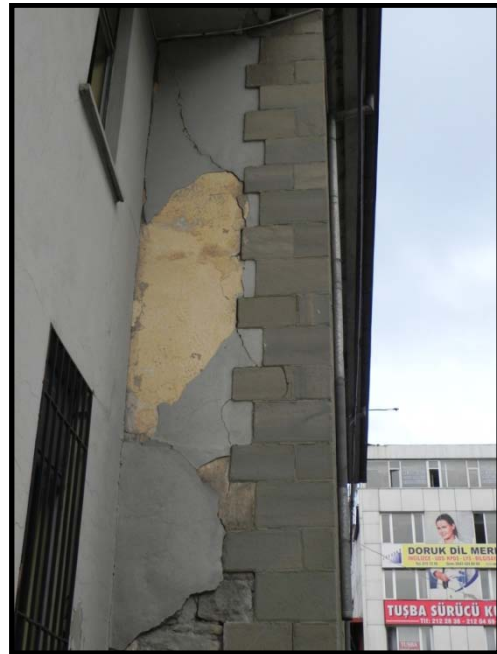
Yapının cephe duvarları hasarsızdır. Bina içine girilemediği için iç duvarlarda hasar takibi yapılamamıştır. Diğer taraftan Tekel Binasının arka cephesine imal edilen yapı parçasındaki duvar süreksizliği (Tekel Binasının arka duvarına dik birleşen parça) ana binada hasara yol açmıştır. Burada binanın zayıf eksenindeki duvar parçası ile birleşen ve güçlü ekseninde olan duvarın arasındaki deplasman uyumsuzluğu ön plana çıkmıştır.

The building façade and the peripheral walls (except the back side wall) were without damage. Damage investigation on the inner walls could not be possible since the building was not in use at the time of investigation. The back side of the building has a set-back, resulting a strong-to-weak axis wall connection. Due to the displacement incompatibility a vertical crack was observed on the wall.

**Fotoğraf/Picture 26 -** Duvar hasarı (düşey çatlak) / *Damage on Wall (vertical cracks)*

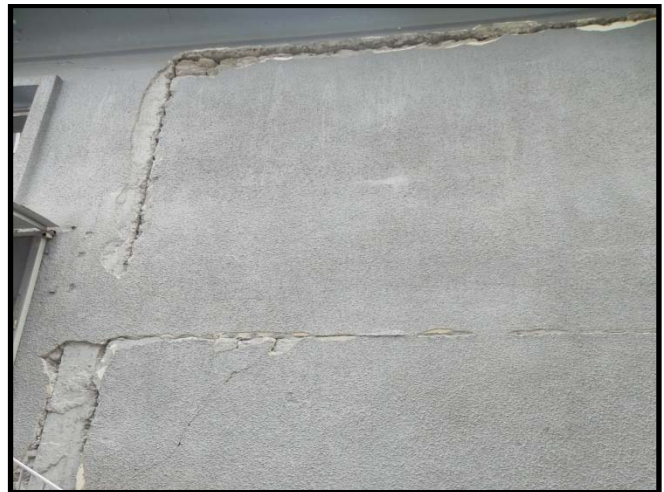
Yapı genelinde az hasarlıdır. Kolon ve kirişlerde herhangi bir hasar bulunmamaktadır. Duvarlarda herhangi bir kesme çatlağı bulunmamaktadır. İkinci kat duvarlarının bir kısmında düzlem dışı hareketin izleri gözlenmiştir. Bu durum ağır beton blokların duvar elemanı olarak kullanılmış olmasından kaynaklanmaktadır. Hasarın sadece duvarların çerçevelerden ayrılma seviyesinde kalması ve duvarların yıkılmamasının en önemli sebebi ise duvarın örülmesi esnasında kullanılan ve kolonlara bağlanmış olan yatay demir donatılardır ve bunların derzleri takip etmesidir.

The building experienced minor damage. The frame system was practically without damage, and no shear cracks were observed on the partition walls. Out of plane deformations are visible on the second storey external infill walls, and this may be attributed to the inertia force developed by the heavy concrete masonry. None of the outer walls fall out of their frames, due to the positive effect of the horizontal reinforcement laid in the brick beds and spanning from consecutive columns.

**Fotoğraf/Picture 30** – Duvar Hasarları / Damage on Confined Masonry Walls

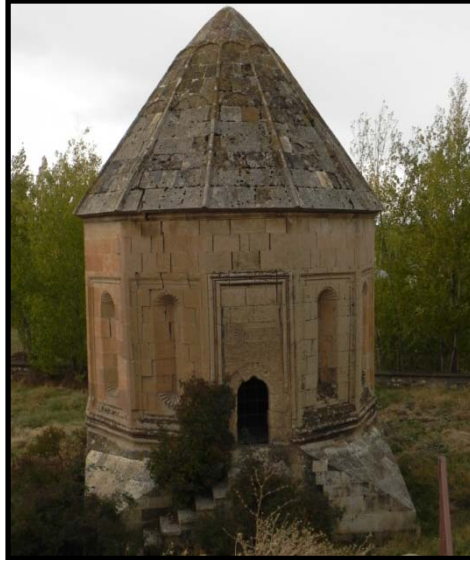
Erciş'in Van yönünden girişinde bulunan Kadempaşa Hatun Kümbeti kesme taştan yapılmış bir yığma yapıdır. Temel kotunda herhangi bir deprem hasarı gözlenmemiştir. Diğer taraftan cephede gözlenen nişlerin üst seviyelerinden itibaren ince yonu taşların derzleri üzerinden kaydığı gözlenmiştir. Gelecek depremlerde bu kaymaların artmasıyla beraber bölgesel göçmeler imkan dahilindedir. İvedilikle güçlendirilmesi uygun olacaktır.

The tomb of Kadempaşa hatun, which was located on the Van Yolu street at the entrance of Erciş, was constructed out of fine cut stones. No earthquake damage was observed on the tomb's foundation level. On the other hand the fine-cut stones were experienced bed-sliding above the niche level. It is believed that the successive earthquakes will increase the bed joint sliding between the façade stones, resulting local collapses. The tomb must be retrofitted against future earthquakes.

**Fotoğraf/Picture 38** – Kadempaşa Hatun Kümbeti Genel Görünüş / General View of Tomb of Kadempaşa Hatun

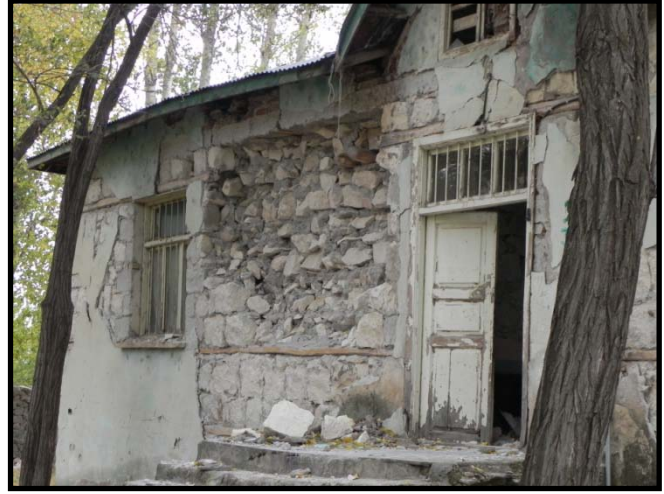
Erciş'in Van tarafından girişinde, Van Yolu Caddesi üzerinde bulunan tek katlı, taş yığma evde deprem hasarı tesbit edilmiştir. Tüm duvarlarında yatay yönde ahşap kirişler bulunan evin duvarlarında harç olarak çamur kullanılmıştır. Duvarlarında neredeyse hiç bir düzlem içi kesme hasarı olmayan evin ön cephesindeki duvarlarda yer yer dökülmeler gözlenmektedir. İç ve dış katman, arası moloz şeklinde örülen duvarların dış katmanında düzlem dışı hareket oluşmuştur. Bu düzlem dışı hareketin hem kullanılan yatay ahşap kirişlemeleri duvarın her iki yüzünde birbirine bağlayan kasnakların olmayışı (duvarı düzlemine dik kesen ve ön yüzdeki ahşap kirişleme ile arka yüzdekini birleştiren ahşap parça) hem de düşey yükün kapasiteye oranla daha fazla olmasından kaynaklandığı düşünülmektedir.

The stone masonry house was located on the Van Yolu Street, on the Van bound outskirts of Erciş. The house experienced earthquake damage in the form of wall collapses. All walls were constructed with horizontal timber ties, resulting earthquake resistant walls. No in-plane earthquake cracking was observed on either walls of the building. On the other hand, the front façade experienced out-of-plane collapse of the outer wall layer. This may well be attributed either to the lack of timber ties perpendicular to the wall plane (connecting the horizontal timber ties located on both faces of the individual walls) or the low quality mud-mortar resulting low normal force capacity.

**Fotoğraf/Picture 42 – Ön Cephe Gözlenen Taş Duvar Dış Katman Göçmesi / The Failure of the Outer Wythe of the Stone Masonry at Front Face**

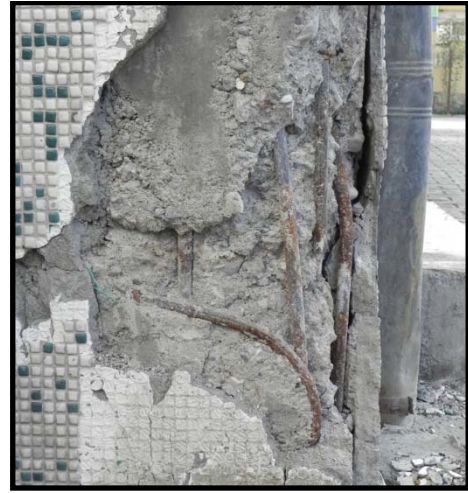
**Fotoğraf/Picture 50** – Foto.49 daki Binada Göçen Perde Başı / Compression failure in the Shear Wall of Bldg. in Pic. 49

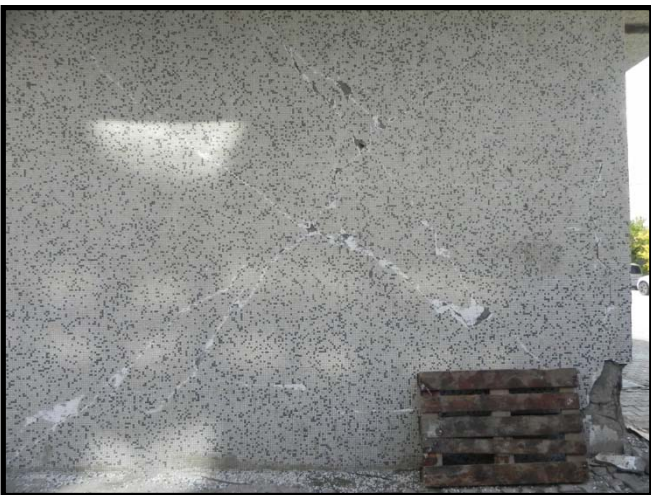
**Fotoğraf/Picture 51** – Foto.49 daki Binada Perdede Kesme Çatlakları / Shear failure in the Shear Wall of Bldg. in Pic. 49

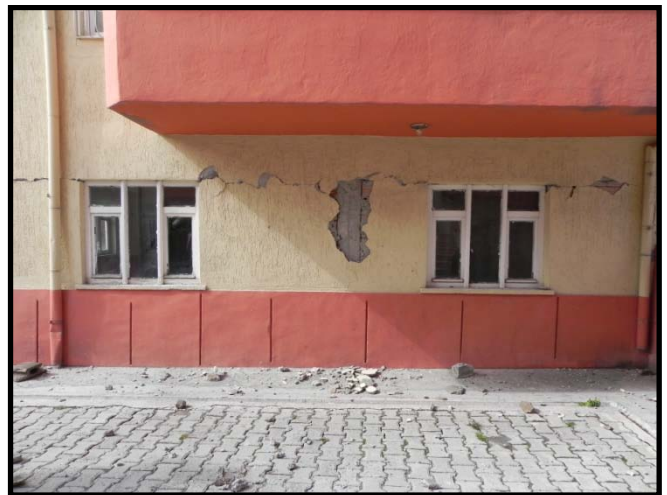
**Fotoğraf/Picture 52** – Düşük Yanal Rijitlik Sebebiyle Düzlem Dışı Duvar Hareketi ve Yapısal Hasar / Wall out-of-plane Deformation and Structural Damage

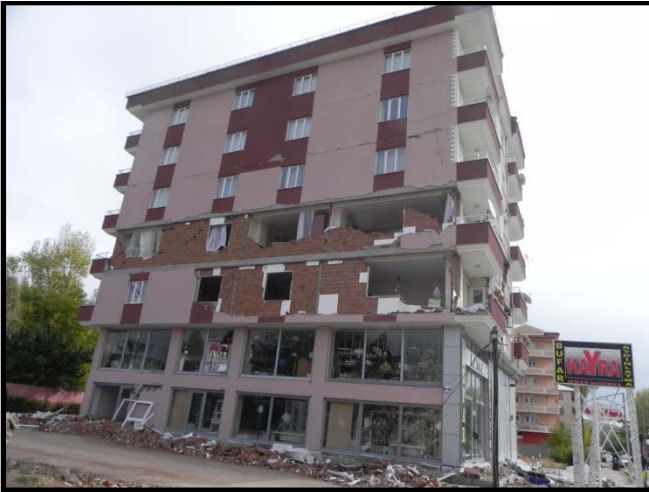
**Fotoğraf/Picture 55** – Ercište Çift Tuğla İzolasyonlu Cephe Duvarı Hasarı 1 / Façade Wall Damage in Double Walls – Ercis 1

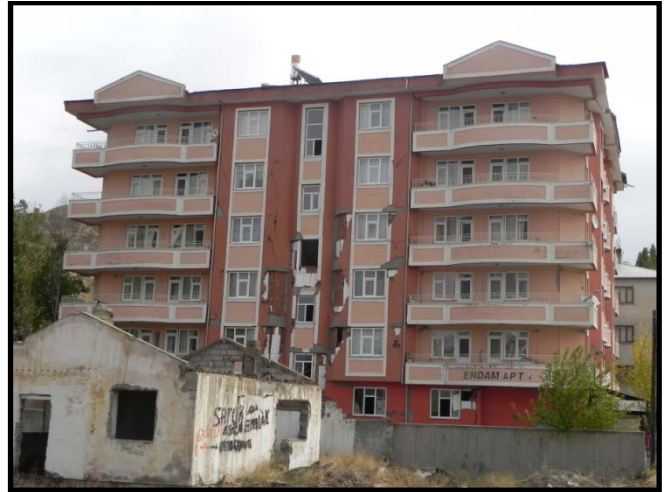
**Fotoğraf/Picture 56** – Ercište Çift Tuğla İzolasyonlu Cephe Duvarı Hasarı 2 / Façade Wall Damage in Double Walls – Ercis 2

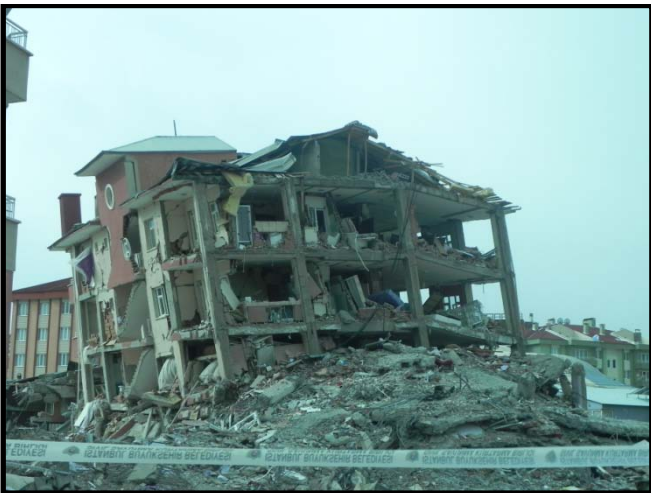
a.) Yıkılan hiçbir binada kolon-kiriş düğüm bölgelerinde etriye görülmemiştir: Bina göçmelerinin bir çoğu düğüm bölgesinin güç tükenmesine ulaşması ile meydana gelmiştir. Bu tür göçmelerde düğüme bağlı olan elemanlarda hasar gözlenememektedir. Bu hasarsızlık kolon ve kirişlerin hesap kapasitelerine ulaşmadan önce zincirin en zayıf halkası olan düğüm bölgesinin güç tükenmesiyle yapının göçtüğünün önemli bir göstergesidir. Normal olarak kolon etriyesine paralel etriyelerin düğüm bölgesinde kullanılmasıyla oluşturulan düğüm sargılama donatısı, Erciş'deki bir binada aşağıda fotoğraflarda verildiği gibi yanlışlıkla kiriş etriyesinin düğüm bölgesinde de devam ettirilmesiyle yapılmaya çalışılmıştır.

a.) No hoop reinforcement was observed at the beam column connections in the collapsed buildings: Most of the collapses in Van and Ercis were caused by the failure of beam-column connections. The connecting members, namely beams and columns were mostly not yielded due either to the failure of connections or due to shear failures encountered. The hoop reinforcement that should be a continuation of the column confining reinforcement was misinterpreted by the local craftsmen and beam shear reinforcement was made continuous in one of the heavily damaged buildings in Ercis, as shown in pictures below.

**Fotoğraf/Picture 57** – Ercište Düğüm Bölgesi Hasarıyla Göçen Bina 1 / Total Collapse due to Joint Failure in Ercis 1

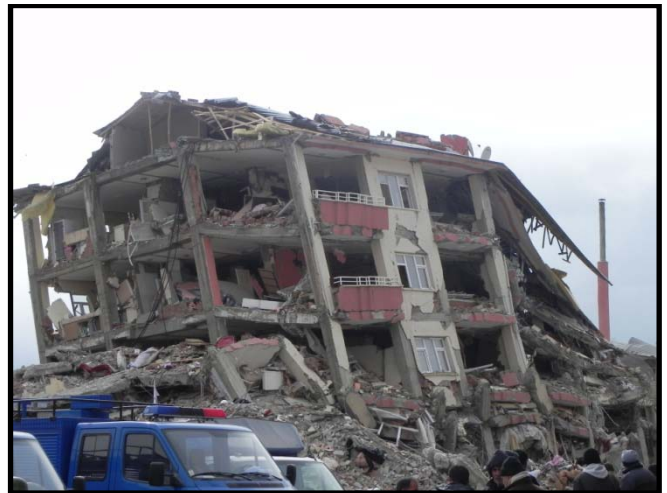
**Fotoğraf/Picture 58** – Ercište Düğüm Bölgesi Hasarıyla Göçen Bina 2 / Total Collapse due to Joint Failure in Ercis 2

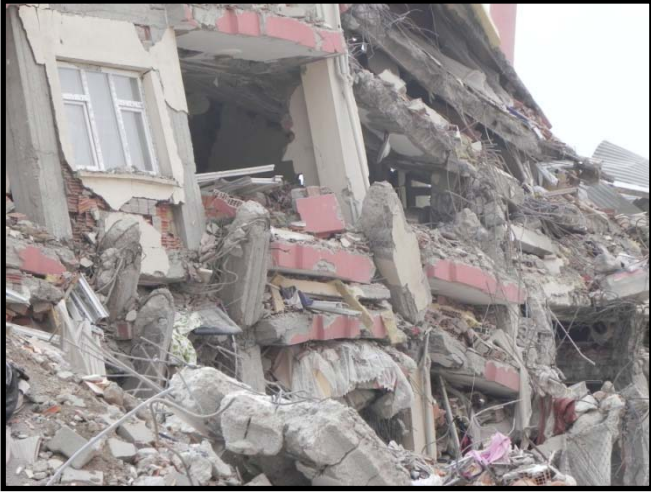
b.) Anchorage and lap-splice lengths of flexural reinforcement was inadequate in all collapsed buildings: The building behavior may be elasto-plastic until the load or drift level (even a joint rotation level)

**Fotoğraf/Picture 59** – Yetersiz Filiz Boyu ve Etriyersiz Düğümünden Oluşan Hasar / *Failure due to Inadequate Lap Splice Length and Confinement in Joints*

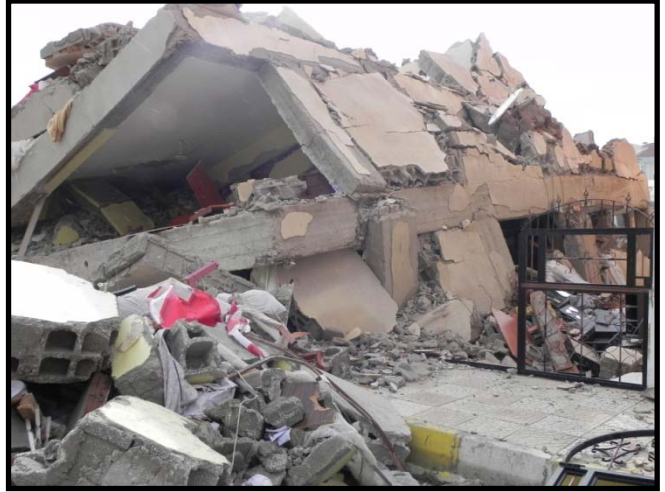
**Fotoğraf/Picture 60** – Düğüm Bölgesi Hasarı-Gevrek Göçme/ *Joint Failure-Brittle*

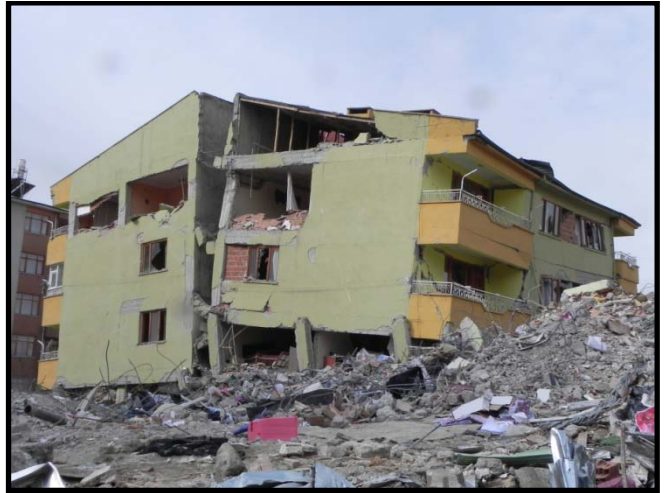
c.) The spacing of the hoop reinforcement in beams or columns was in the range of 30-35cm, regardless to the member cross sectional dimensions: The hoop reinforcement was mostly smooth surface Grade220 bars with end anchorages of 90 degrees (anchored to the cover concrete). There was no confinement at the member ends, neither in columns nor beams. The diameter of hoop reinforcement was changing between 4 to 8 mm. It was observed that, in some beams of the collapsed buildings, no shear reinforcement or confining reinforcement was used. No confinement was observed on shear-wall edges, although flexural reinforcement was concentrated in these regions.

**Fotoğraf/Picture 61** – Kesme ve Sargılama Donatılarının Eksikliğinden Oluşan Göçmeler / *Failure due to Lack of Shear and Confining Reinforcement*

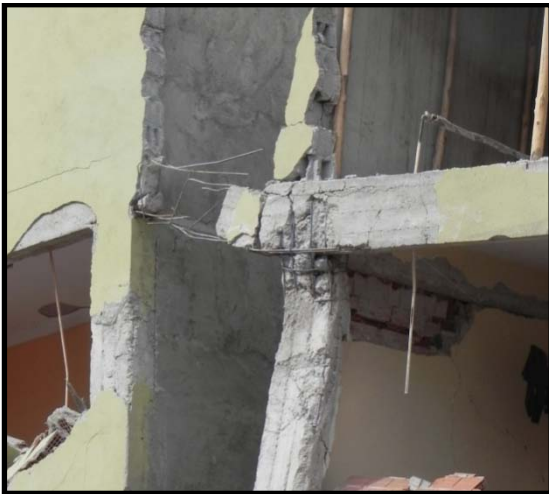
**Fotoğraf/Picture 62** – Kirişte Kesme Donatısı Eksikliği / *Lack of Beam Shear Reinforcement*

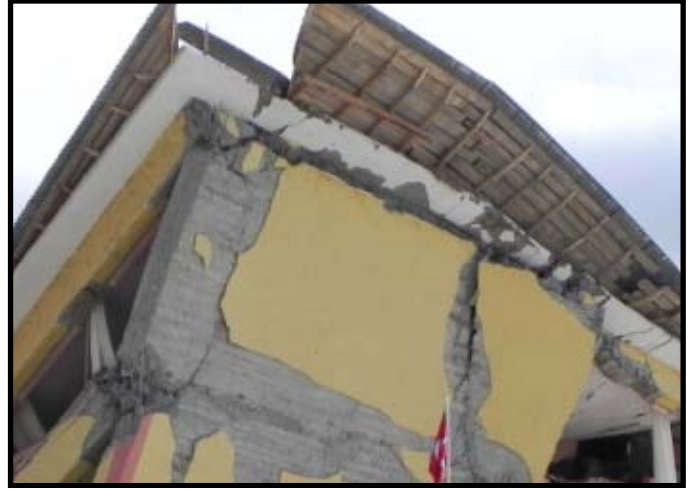
**Fotoğraf/Picture 65** – Perde-Döşeme Birleşiminde Ankraj Boyu Zafiyeti ve Yerinden Çıkan Döşeme / Anchorage Failure at Shear Wall to Slab Connection

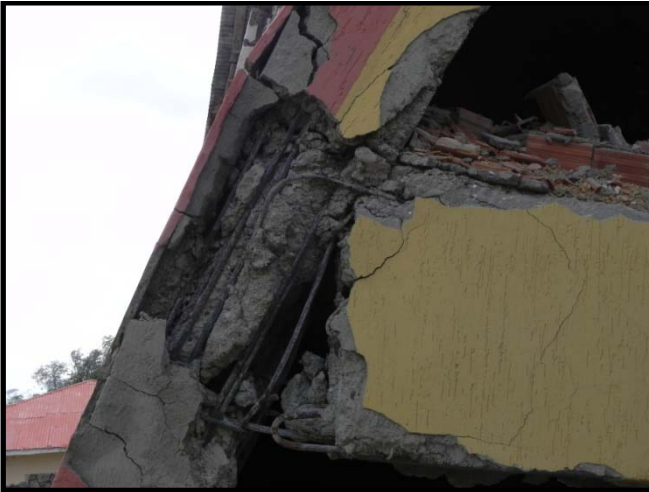
**Fotoğraf/Picture 66** – Perde-Kiriş Birleşiminde Ankraj Boyu Zafiyeti ve Yerinden Çıkan Kiriş / Anchorage Failure at Shear Wall to Beam Connection

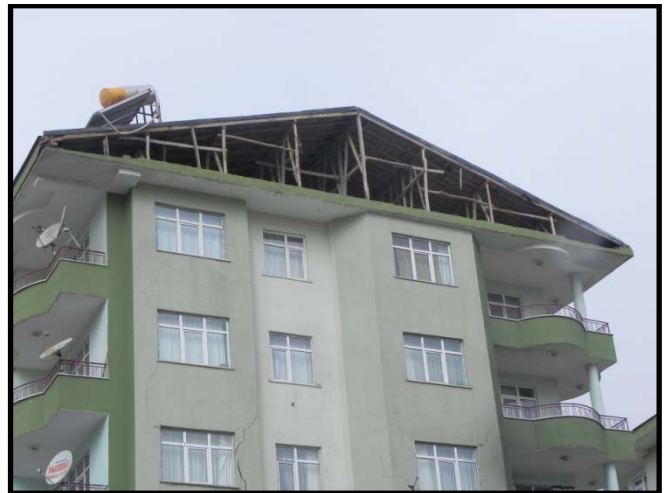
g.) Çatı kalkan duvarları gerekli önlemler alınmaksızın imal edilmiştir: Hasarsız birçok yapıda dahi kalkan duvarları göçmüştür. Yapısal olarak bir zafiyet oluşturmaya da kalkan duvarlarının göçmesi çevre binalara, bina çevresindeki insan ve araçlara zarar vermiştir.

**Fotoğraf/Picture 69** – Kalkan Duvar Hasarı / Failure of Gable Walls

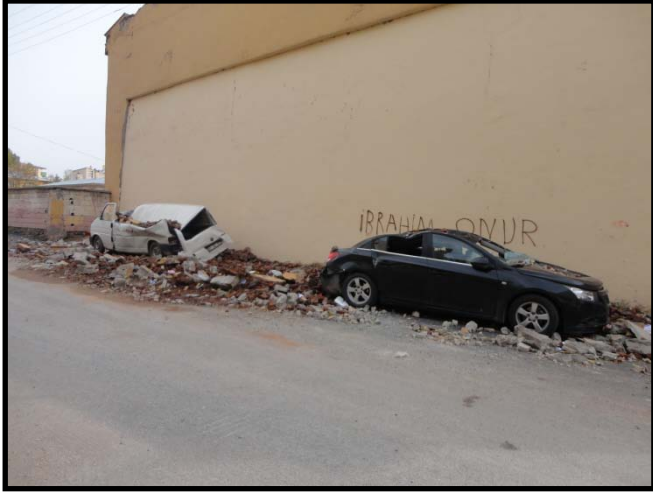
**Fotoğraf/Picture 69** – Kalkan Duvar Hasarı ve Sonuçları / *Failure of Gable Walls and the Resulting Secondary Damage*

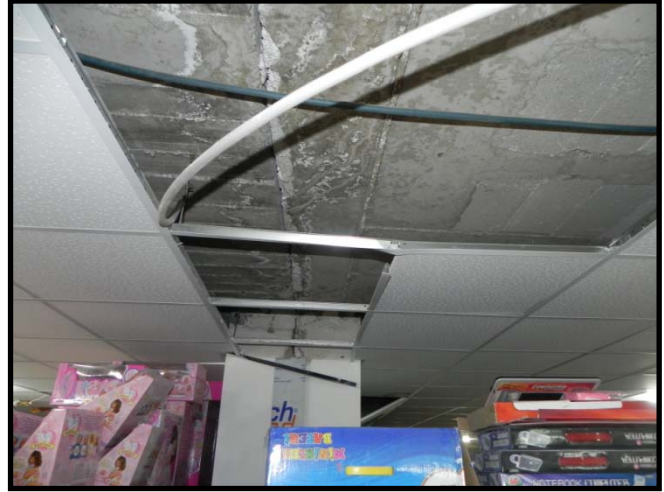
h.) Dilatasyon derzleri ya sıvanarak kapatılmış, ya da kırılğan kaplama ile kaplanmıştır: Komşu binalar arasındaki dilatasyon derzleri yanında, aynı mal sahibine ait büyük ve dilatasyonlarla ayrılmış olan yapılarda dahi derz boşluklarının varlığı ve işlevi gözardı edilmiştir. Birçok yapının dış cephesinde bu derzler kırılğan seramik veya mermer ile kaplanmış, iç cephede ise sürekliliği kesilmeksizin asma tavanla kapatılmıştır. Komşu blokların deplasman farklılıkları öncelikle bu derzleri kaplayan malzemelerde gözlenen ve kullanıcıyı rahatsız eden hasarlar olarak ortaya çıkmıştır.

**Fotoğraf/Picture 70** – Asma Tavan Kaplamasının Dilatasyon derzinde de Devam Etmesi Kozmetik Hasara Sebep Olmuş / *The Continuity of the False Ceiling over the Expansion Joint Resulted Damage in Non-structural Members*

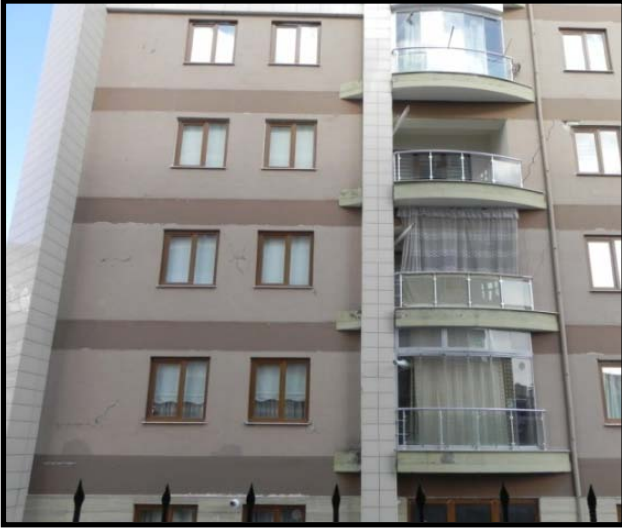
**Fotoğraf/Picture 73** – Ard-germeli Yapıda Duvar Hasarları / *Damage on Facade Walls of the Frame Building with Post-tensioned Connections*

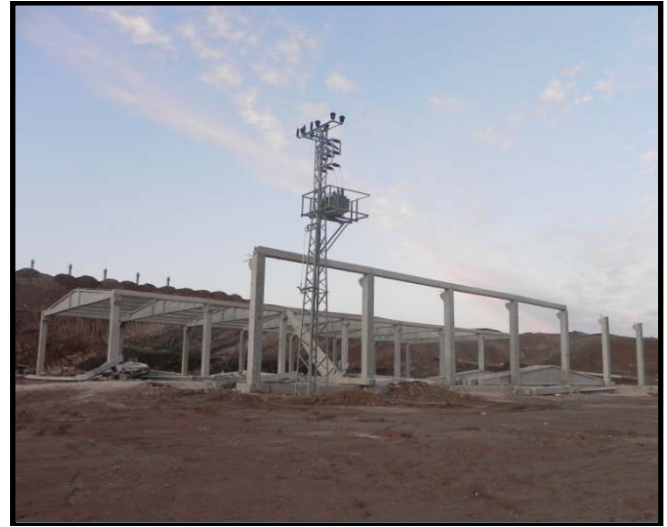
**Fotoğraf/Picture 76** – Hasarlı Prefabrik Çerçeve / *Failed Pre-Cast Concrete Frame*

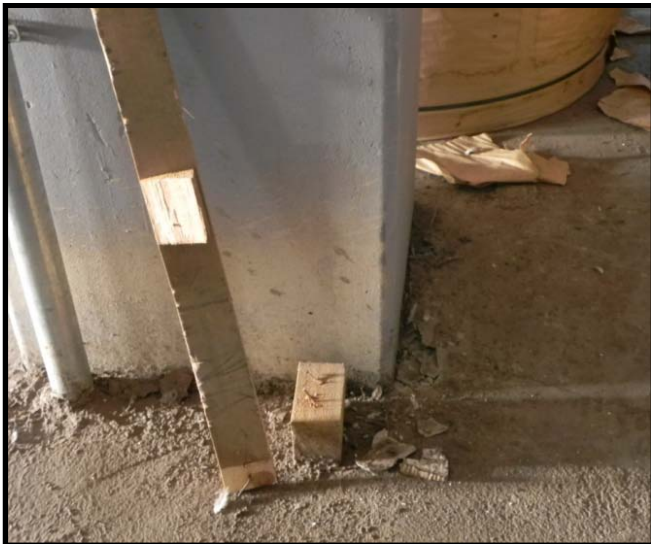
**Fotoğraf/Picture 77** – Kolon Tabanında Döşeme Kaplaması Hasarı / *Damage on Floor at Column Base*

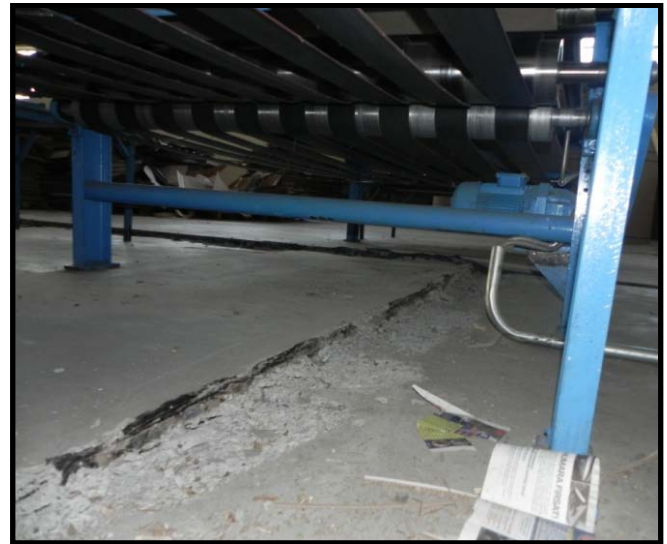
**Fotoğraf/Picture 78** – Döşemelerde Kabarma / *Heaving of the Concrete Factory Floor*

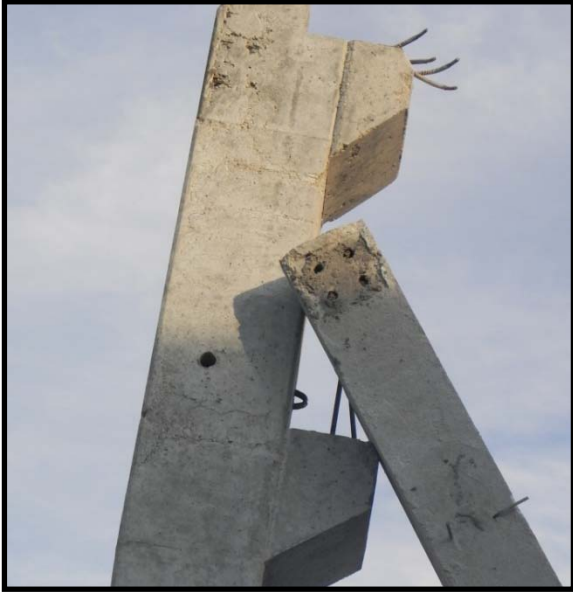
**Fotoğraf/Picture 79-** Mesnetlerde Aderans Göçmesi / *Bond Failure at the Beam to Column Connections*

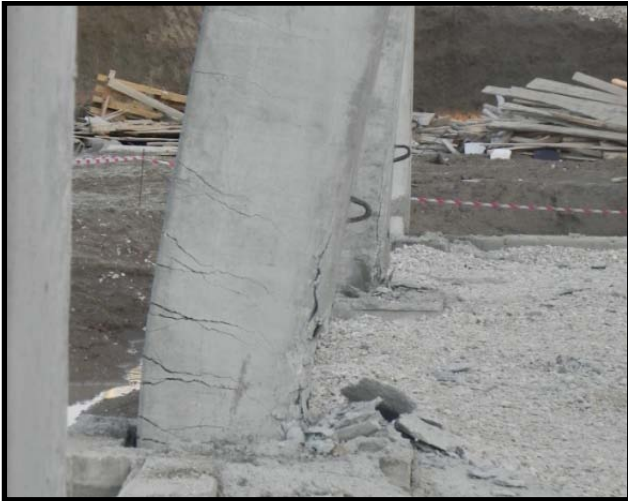
**Fotoğraf/Picture 81-** Kolon Alt Bölgesinde Plastik Mafsal / *Plastic Hinging at Column Base*

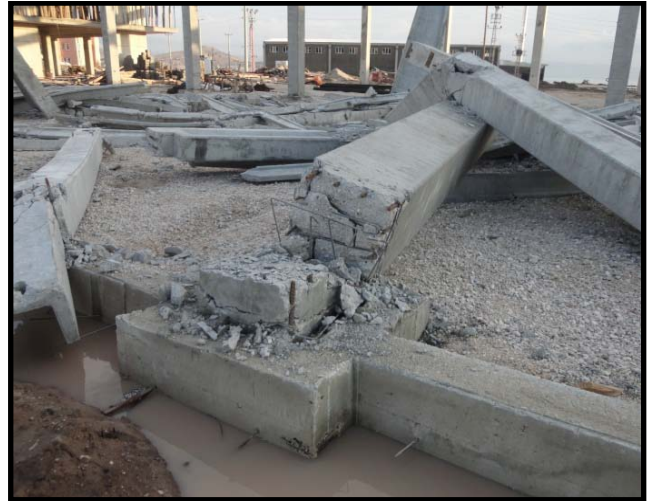
**Fotoğraf/Picture 82-** Donatı Kopması ile Oluşan Kolon Göçmesi / *Reinforcement Rupture and Column Failure*

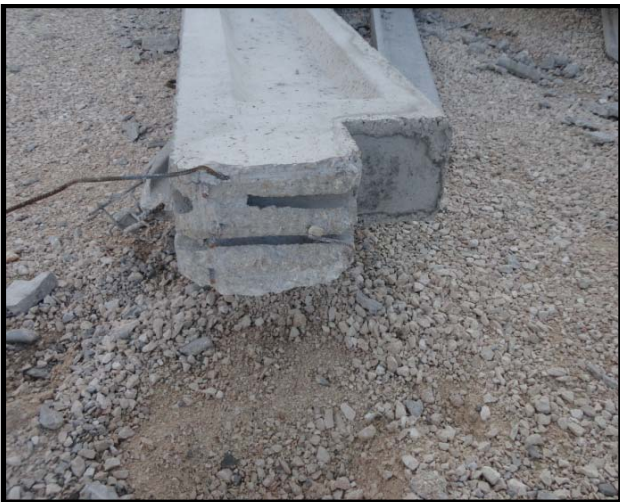
**Fotoğraf/Picture 83-** Detay Eksikliği ve Pim Yuvasında Göçme / *Tension Failure at Rebar Hole, No Hoop Reinf.*

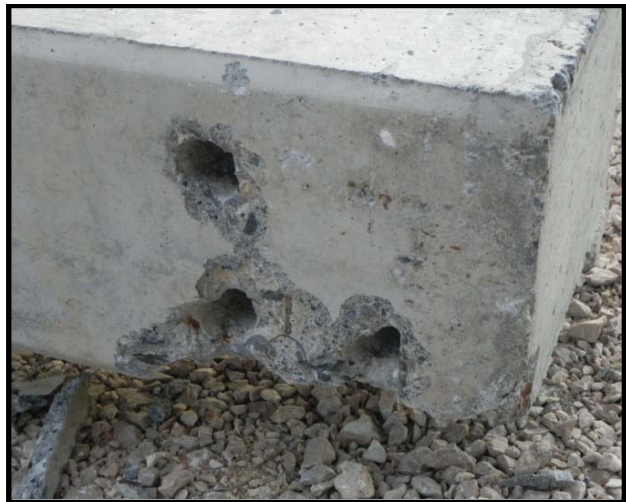
**Fotoğraf/Picture 84-** Unutulan 4. Delik / *The Missing 4<sup>th</sup> Hole for Beam-Column Connection at the Beam End*
