## “23 EKİM 2011 TARİHLİ VAN DEPREMİ”NDE GÖZLENEN YAPI HASARLARI” “RECONNAISSANCE REPORT - VAN EARTHQUAKE of OCTOBER 2011”

Şevket ÖZDEN\*, Erkan AKPINAR, Hilal M. ATALAY

**İNŞAAT MÜHENDİSLİĞİ BÖLÜMÜ**  
**DEPARTMENT OF CIVIL ENGINEERING**

Aralık/December 2011

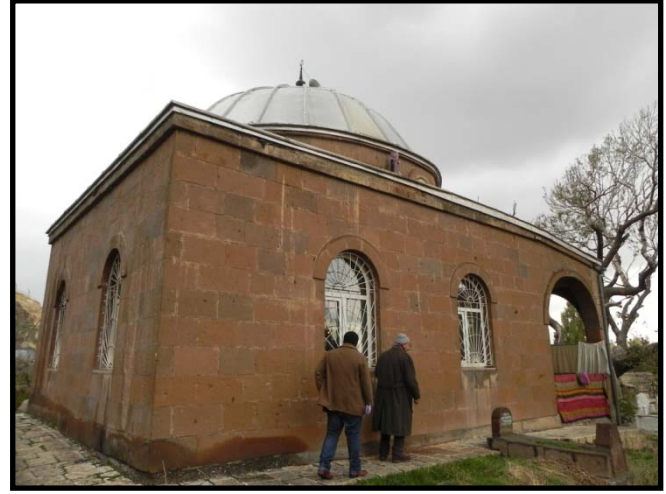
sütunlara, diğer tarafı beden duvarına basan kemerlerin en dışta olanlarında minimal seviyede kılcal çatlaklar gözlenmiştir. Beden duvarlarında herhangi bir hasar bulunmamaktadır. Cami genel olarak hasarsızdır. Van kalesinin Kuzey-Doğu ucundadır.

*minimal cracks, specially on the outer ones. The exterior walls of the Sheikh Abdurrahman Mosque is free of any EQ damage, as well as the tomb. The Tomb and the Mosque is located on the Eastern outskirts of the Castle Van*

**Fotoğraf/Picture 2-** Şeyh Abdurrahman Gazi Camii ve Türbesi, Beden Duvarları ve Kurşun Kubbesi / *Sheikh Abdurrahman Mosque Side Walls*

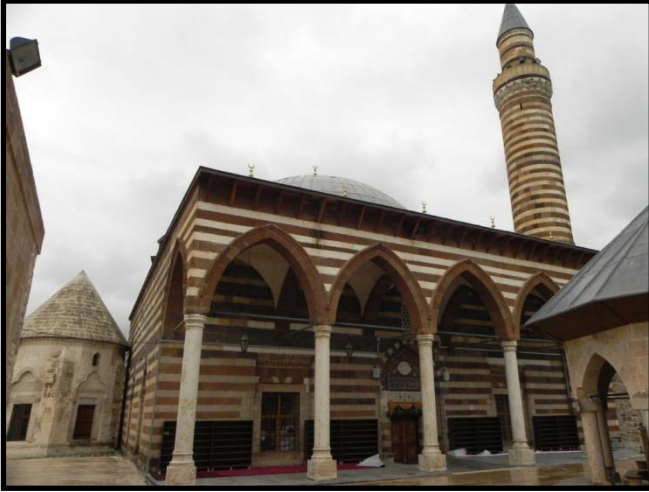
Son cemaat yerindeki beden duvarlarına dik kemerlerin açılması ile bu kemerlerin tepe noktalarında çatlama olmuştur, bu açılmalar küçük kubbelere de sirayet etmiş durumdadır. Son cemaat yerinde beden duvarı ile sütun arasındaki gergi demirlerinin kısmen aderans kaybı ile yerlerinden çıktığı gözlenmektedir. Kare kesitli minare kaidesinin beden duvarına çarpması ile tek yönlü ve yaklaşık 45 derece doğrultusunda kaide de kesme çatlakları oluşmuştur (Kuzey ve Güney cepheleri). Minarenin Doğu-Batı yönündeki hareketinden dolayı Batı yüzündeki taşlarda ezilme hasarı mevcuttur. Giriş kapısı üstünde bulunan yazıtta taşların birbirlerinin üzerinde kaydığını gösterir çatlaklar takip edilmektedir. Caminin içine giriş imkanı olmamıştır. Bu yüzden duvarlarında ve kubbesinde içten hasar takibi yapılamamıştır.

*Due to the support movement of the arches of the late prayers' porch (mainly due to the outward movement of the columns relative to the peripheral walls) The arch crests has tensile cracking. Moreover these cracks spread to the small domes above. It is believed that such cracking of both the arches and the covering domes were mainly caused by the insufficient performance of the tension ties. In fact, the pull-out failure of the tension ties was observed. Due to the differences in natural frequencies of the minaret and the mosque body, a heavy damage was accumulated on the square pedestal of the minaret, with outward cracks of 45 degrees (North and South faces of pedestal). Crushing of pedestal walls was observed on the West façade. The cut-stones just above the entrance door have cracking and sliding on their bed joints. No damage investigation was allowed inside.*

**Fotoğraf/Picture 3-** Hüsrev Paşa Camii Genel Görünüşü / *General View of Husrev Pasha Mosque*

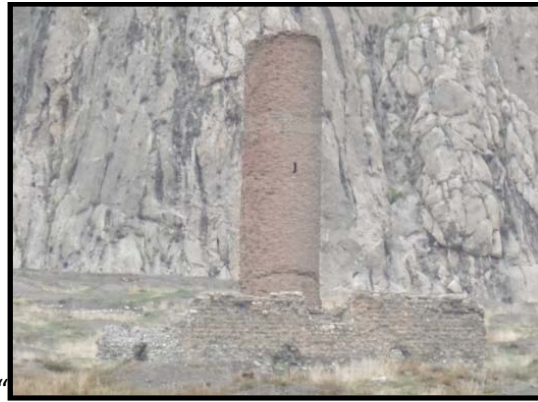
Yapıda izlenen hasarların hangilerinin son depremlerle oluştuğu ayırt edilememekle birlikte yeni olduğu düşünülen bir yıkıntıya rastlanmamıştır.

**Fotoğraf/Picture 17** – Kızıl Minareli Cami Genel Görünüşü / Overall view of Mosque with Scarlet-Colour Minaret

*No damage that can surely be attributed to the latest earthquake could be traced. There was no trace of recent collapses.*

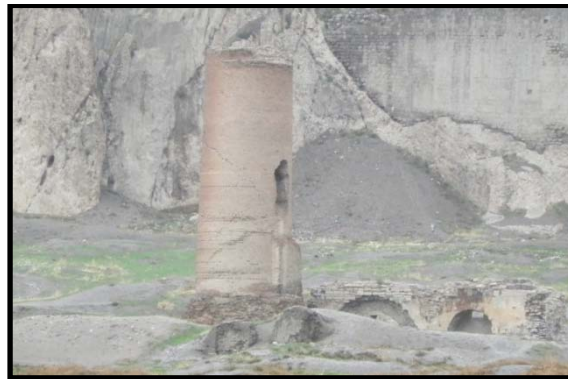
Yapıda izlenen hasarların hangilerinin son depremlerle oluştuğu ayırt edilememekle birlikte yeni olduğu düşünülen bir yıkıntıya rastlanmamıştır.

**Fotoğraf/Picture 18** – Ulu Cami Kalıntılarından Genel Görünüş / General view of the Grand Mosque Leftovers

*No damage that can surely be attributed to the latest earthquake could be traced. There was no trace of recent collapses.*

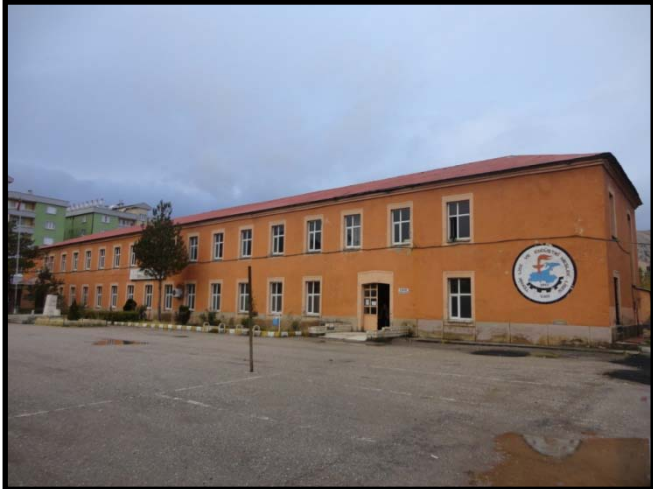
Ana bina dış duvarları ve iç duvarları hasarsızdır; kısa açıklığı doğrultusunda bulunan ve koridoru kesen kirişlerde kemer formunda çatlaklar meydana gelmiştir. Kapı üstü duvarlarda oluşan çatlaklar da kemer formundadır. Ana binaya dik yerleştirilmiş olan tek katlı atölyenin pencere boşlukları aralarındaki duvarlarda diyagonal kesme çatlakları gözlenmiş olup bu durum kapasitede önemli kayıplara sebep olmuştur.

*The façade walls and partition walls were free of damage, while arch type of cracks were observed on each beam spanning in the short direction of the beam and passing over the main corridor. Besides, the façade walls of the machine-shop buildings in the long direction of the building yielded shear cracking. The short columns of the additional buildings experienced shear failure, as expected.*

**Fotoğraf/Picture 19** – Van Endüstri Meslek Lisesi Ana Bina / Main Building of Van Technical High School

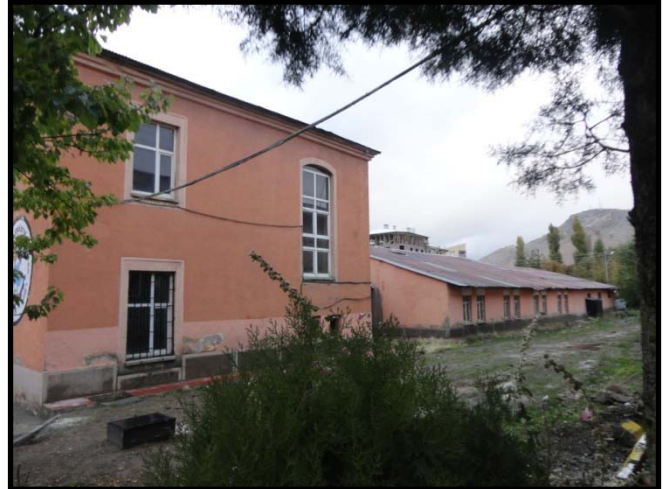
**Fotoğraf/Picture 20** – Ana Bina ve Atölye Binası / Main Building and the Work Shops

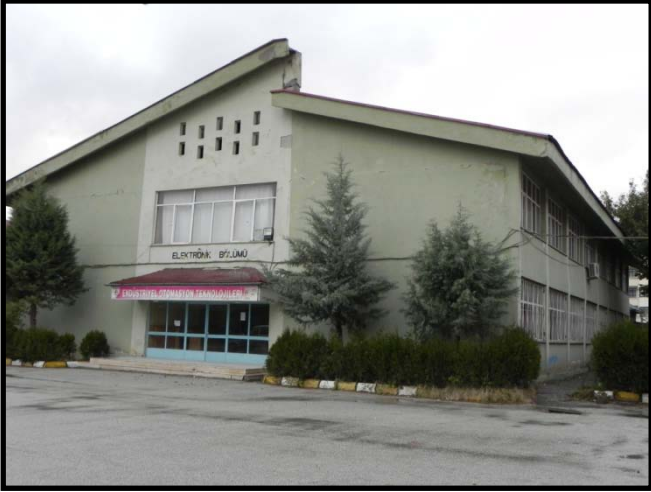
Birbirlerinden farklı mahya kotları ile biten betonarme plak çatı döşemesine sahip olan elektronik binasındaki kısa kolonlar ağır hasar görmüştür.

**Fotoğraf/Picture 23-** Elektronik Binası Genel Görünüş / *General View of Electronic Education Building*

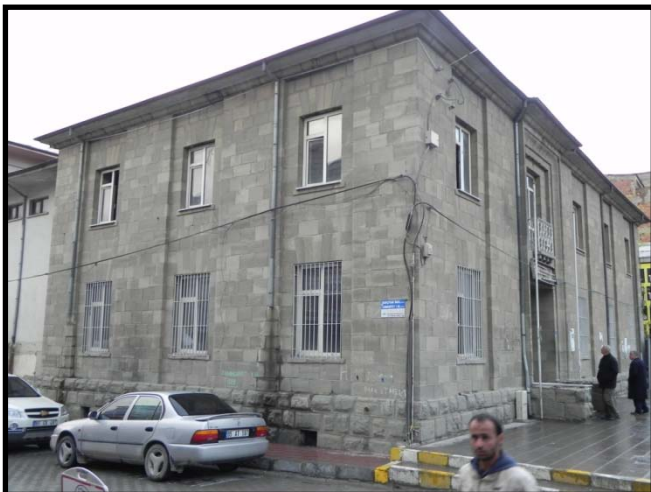
Yapının cephe duvarları hasarsızdır. Bina içine girilemediği için iç duvarlarda hasar takibi yapılamamıştır. Diğer taraftan Tekel Binasının arka cephesine imal edilen yapı parçasındaki duvar süreksizliği (Tekel Binasının arka duvarına dik birleşen parça) ana binada hasara yol açmıştır. Burada binanın zayıf eksenindeki duvar parçası ile birleşen ve güçlü ekseninde olan duvarın arasındaki deplasman uyumsuzluğu ön plana çıkmıştır.

The building façade and the peripheral walls (except the back side wall) were without damage. Damage investigation on the inner walls could not be possible since the building was not in use at the time of investigation. The back side of the building has a set-back, resulting a strong-to-weak axis wall connection. Due to the displacement incompatibility a vertical crack was observed on the wall.

**Fotoğraf/Picture 25 -** Tekel Binası Genel Görünüş / *General View of Tekel Building*

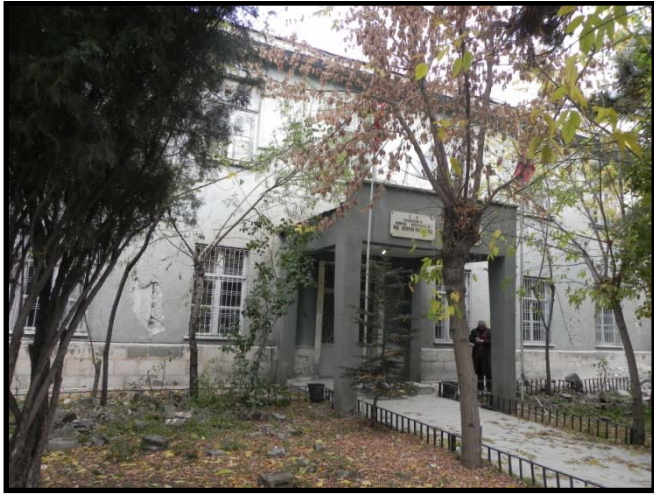
Yapı genelinde az hasarlıdır. Kolon ve kirişlerde herhangi bir hasar bulunmamaktadır. Duvarlarda herhangi bir kesme çatlağı bulunmamaktadır. İkinci kat duvarlarının bir kısmında düzlem dışı hareketin izleri gözlenmiştir. Bu durum ağır beton blokların duvar elemanı olarak kullanılmış olmasından kaynaklanmaktadır. Hasarın sadece duvarların çerçevelerden ayrılma seviyesinde kalması ve duvarların yıkılmamasının en önemli sebebi ise duvarın örülmesi esnasında kullanılan ve kolonlara bağlanmış olan yatay demir donatılardır ve bunların derzleri takip etmesidir.

**Fotoğraf/Picture 27** – Van Gümrük Binası Genel Görünüş / General View of Van Custom Building

The building experienced minor damage. The frame system was practically without damage, and no shear cracks were observed on the partition walls. Out of plane deformations are visible on the second storey external infill walls, and this may be attributed to the inertia force developed by the heavy concrete masonry. None of the outer walls fall out of their frames, due to the positive effect of the horizontal reinforcement laid in the brick beds and spanning from consecutive columns.

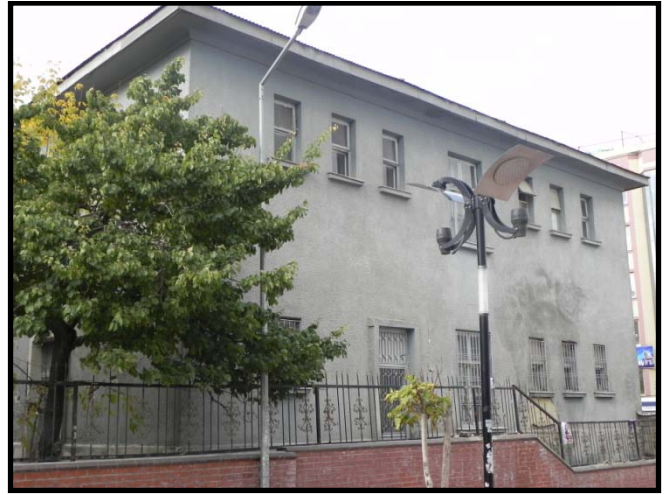
**Fotoğraf/Picture 28** – Bina Yan Cephesi / Side View of the Building

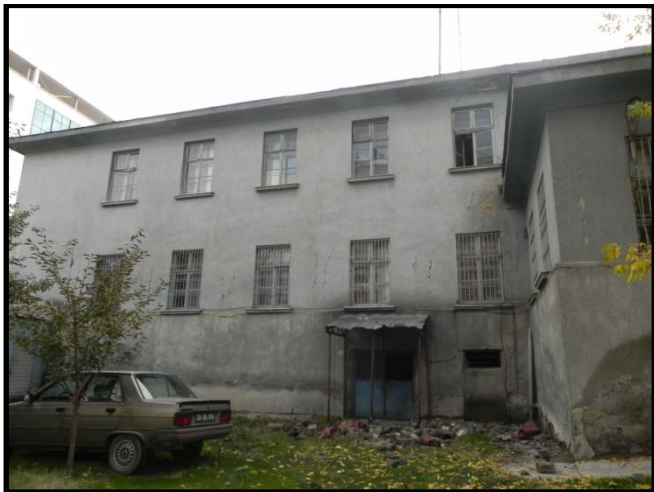
**Fotoğraf/Picture 29** – Bina Yan Cephesi / Side View of the Building

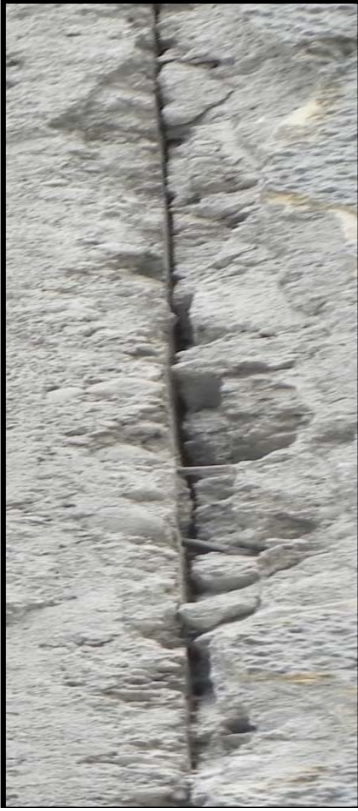
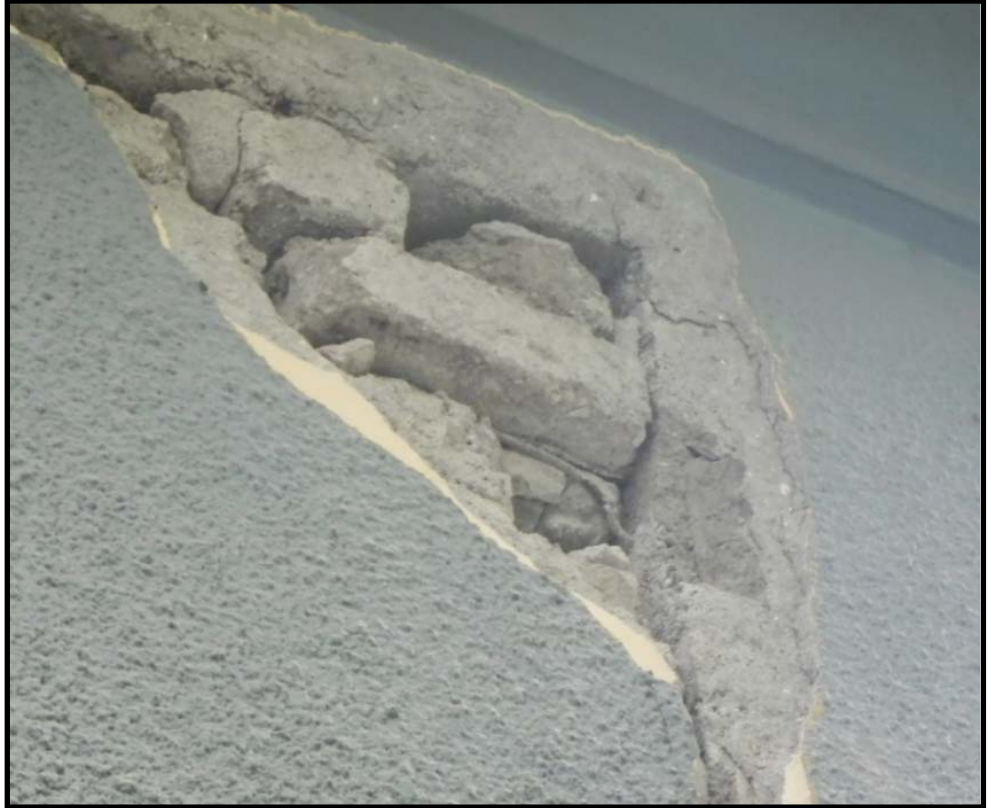
**Fotoğraf/Picture 31** – Duvar Malzemesi ve Örgü Tekniği (Beton Blok ve Donatılı Duvar Örgüsü) / *Wall Material and the Construction Method (Concrete Blocks and Reinforced Masonry Technique)*

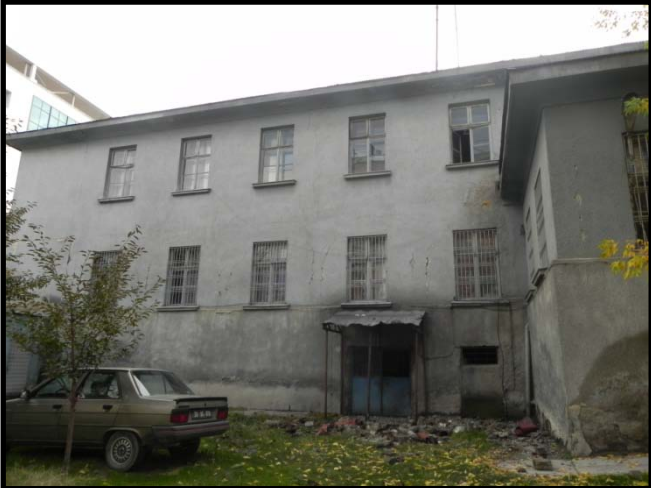
**Fotoğraf/Picture 32** – Binanın Yan Görünüşü / *Side View of the Building*

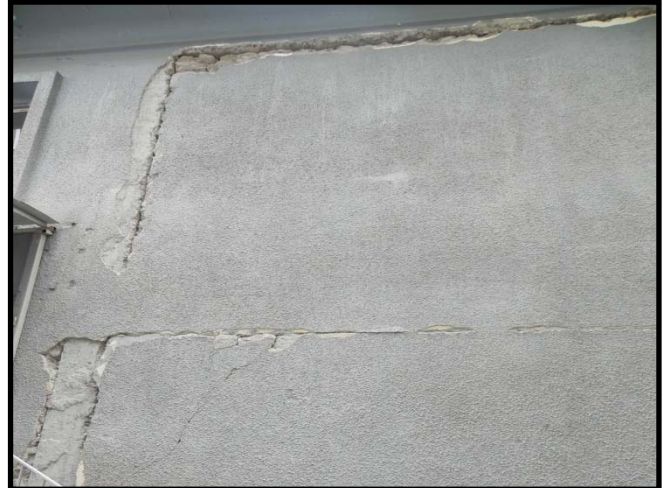
**Fotoğraf/Picture 33** – Binanın yan Duvarları / *Side Walls of the Building*

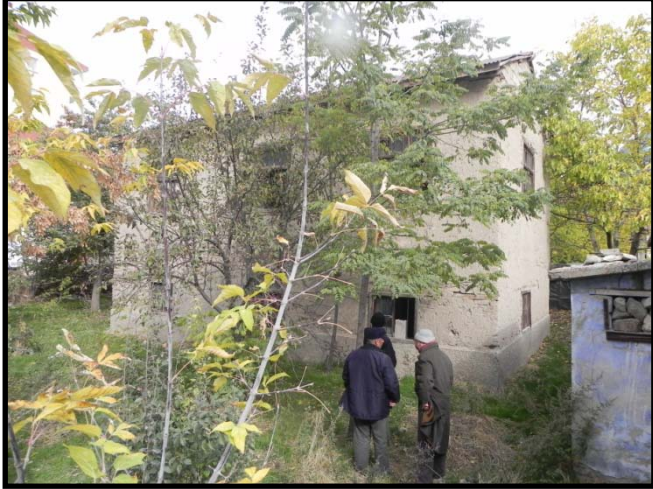
The mud-brick masonry building and the hammam located on the Van Yolu Street, where many building collapses took place, experienced no damage at all. It was learned that the building was constructed before the devastating Erzincan Earthquake of 1939. The superior performance of such a structure may well be attributed to the horizontal timber beams located approximately at every other meters in elevation, if not their continuity at the wall corners. The floors were with logs

**Fotoğraf/Picture 34 – Kerpiç Yapının Ön Cephesi 1 /**  
*Front View of the Mud-Brick Masonry Building 1*

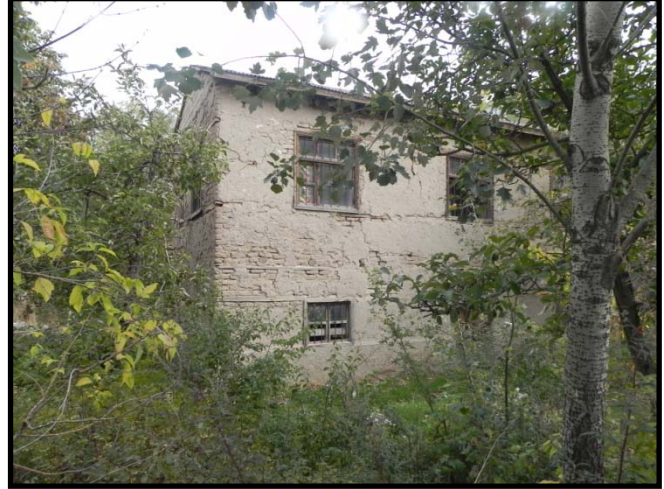
**Fotoğraf/Picture 35 – Kerpiç Yapının Ön Cephesi 2 /**  
*Front View of the Mud-Brick Masonry Building 2*

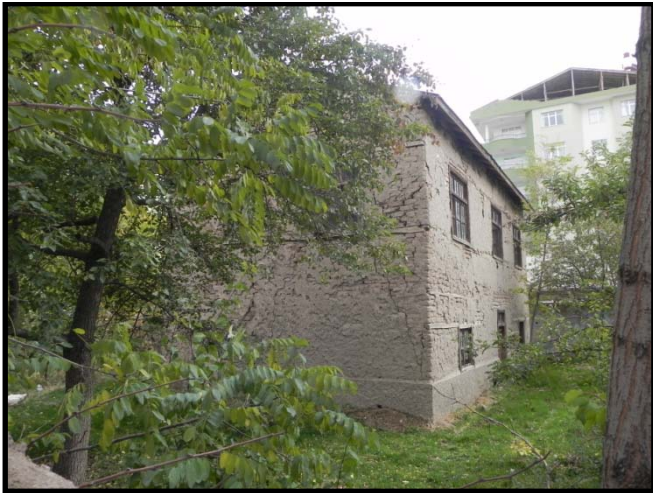
**Fotoğraf/Picture 36 – Kerpiç Yapının Yan Cephesi ve**  
*Ahşap Kirişlemeler / Side View of the Mud-Brick*  
*Masonry Building and the Timber Ties in the Walls*

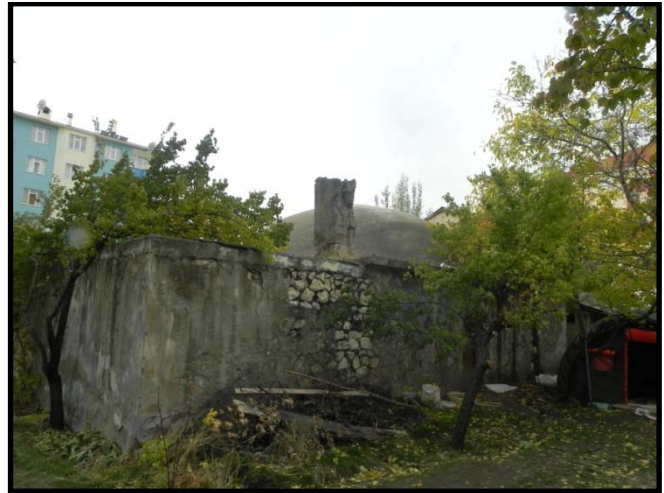
Hamam yapısı için ise ne zaman yapıldığı ile ilgili bir bilgi (sözlü tarihten) edinilememiştir. Hamam yapısında da kubbe ve duvarlarda herhangi bir hasar gözlenmemiştir.

*Not a definite date was learned for the construction time of the hammam. The walls and the single dome of the hammam was without earthquake damage*

**Fotoğraf/Picture 37 – Hammam Genel Görünüş /**  
*General View of Hammam*

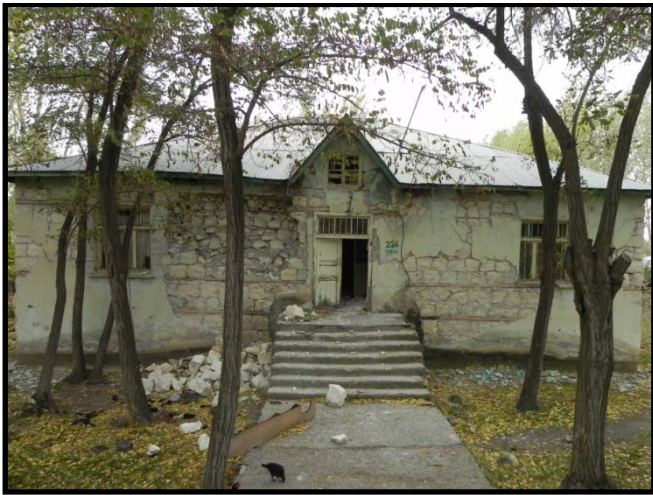
Erciş'in Van tarafından girişinde, Van Yolu Caddesi üzerinde bulunan tek katlı, taş yığma evde deprem hasarı tesbit edilmiştir. Tüm duvarlarında yatay yönde ahşap kirişler bulunan evin duvarlarında harç olarak çamur kullanılmıştır. Duvarlarında neredeyse hiç bir düzlem içi kesme hasarı olmayan evin ön cephesindeki duvarlarda yer yer dökülmeler gözlenmektedir. İç ve dış katman, arası moloz şeklinde örülen duvarların dış katmanında düzlem dışı hareket oluşmuştur. Bu düzlem dışı hareketin hem kullanılan yatay ahşap kirişlemeleri duvarın her iki yüzünde birbirine bağlayan kasnakların olmayışı (duvarı düzlemine dik kesen ve ön yüzdeki ahşap kirişleme ile arka yüzdekini birleştiren ahşap parça) hem de düşey yükün kapasiteye oranla daha fazla olmasından kaynaklandığı düşünülmektedir.

The stone masonry house was located on the Van Yolu Street, on the Van bound outskirts of Erciş. The house experienced earthquake damage in the form of wall collapses. All walls were constructed with horizontal timber ties, resulting earthquake resistant walls. No in-plane earthquake cracking was observed on either walls of the building. On the other hand, the front façade experienced out-of-plane collapse of the outer wall layer. This may well be attributed either to the lack of timber ties perpendicular to the wall plane (connecting the horizontal timber ties located on both faces of the individual walls) or the low quality mud-mortar resulting low normal force capacity.

**Fotoğraf/Picture 39** – Taş Yığma Bina Ön Cephe Genel Görünüş / General View of The Stone Masonry Building, front Face

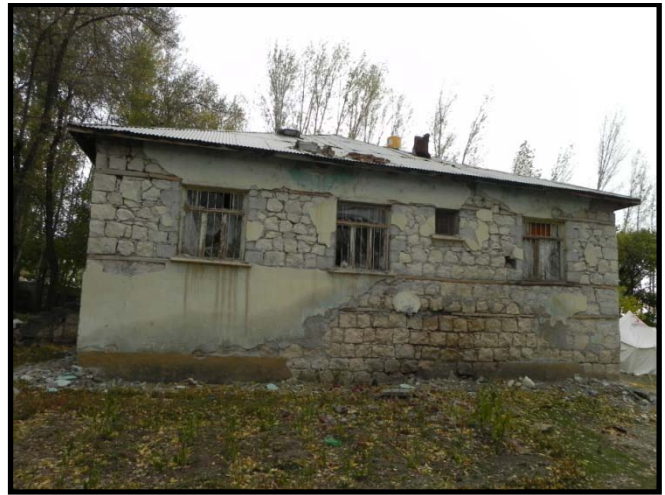
**Fotoğraf/Picture 40** – Taş Yığma Bina Yan Cephe Genel Görünüş / General View of The Stone Masonry Building, Side Face

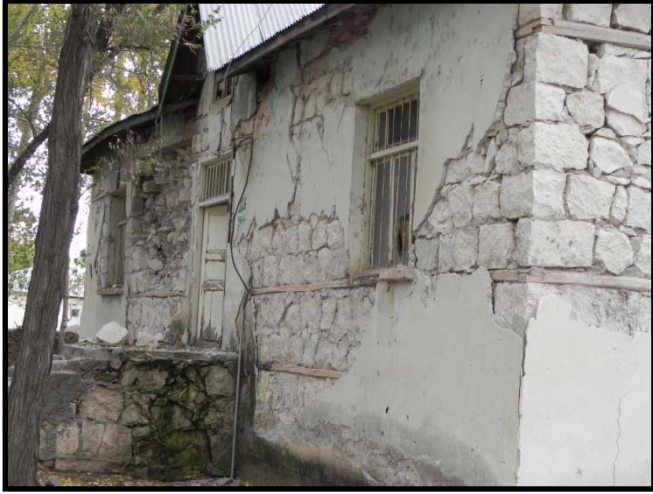
**Fotoğraf/Picture 41 – Taş Yığma Binada Yatay Ahşap Kirişlemeler / The Horizontal Timber Ties within the Stone Masonry Walls**

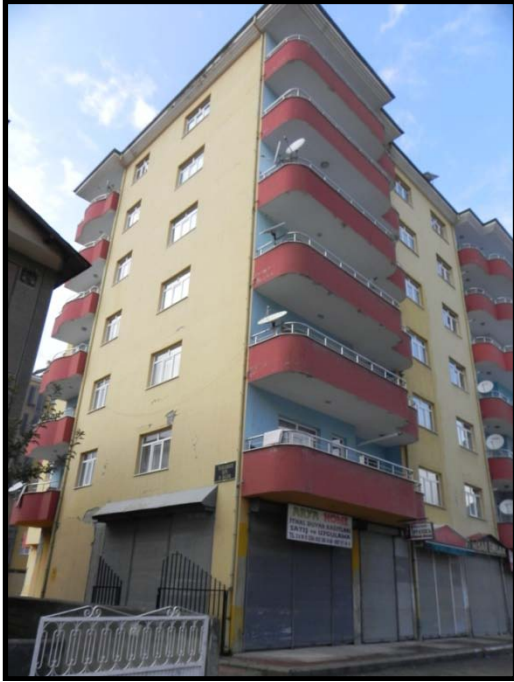
**Fotoğraf/Picture 43** – Van İl Merkezinde Minimal Hasarlı Bir Yapı (yaklaşık  $c_x/c_y$ : 30x50cm; yaklaşık aks açıklığı 4.00 – 5.00m) / *Building with Minor Damage at Van City Center (approximate  $c_x/c_y$ :30x50cm; approx. span lengths 4.00 to 5.00 m)*

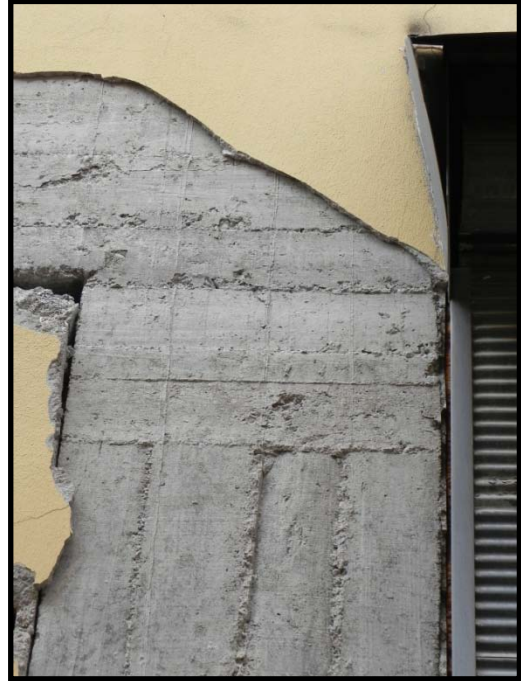
**Fotoğraf/Picture 44** – 43 Numaralı Fotoğraftaki Binada Dış Kolon Kiriş Birleşimi / *A Corner Beam Column Joint from the Building Shown in Picture 43*

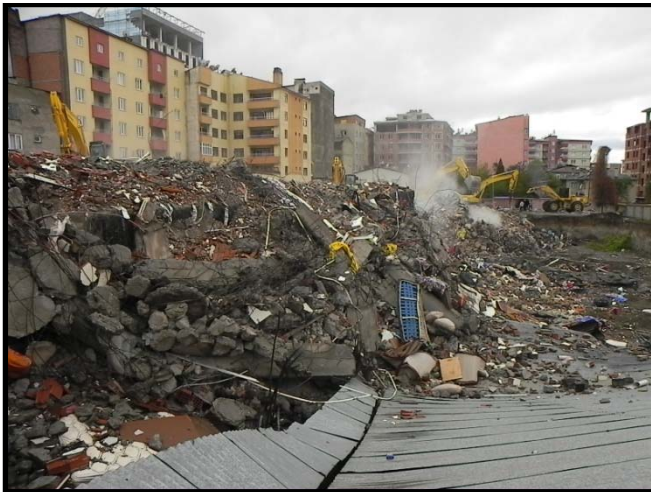
**Fotoğraf/Picture 45** – Van Şehir Merkezinde Toptan Göçen Bina Kalıntısı / *Rubbles of a Building with Total Collapse in the Van City Center*

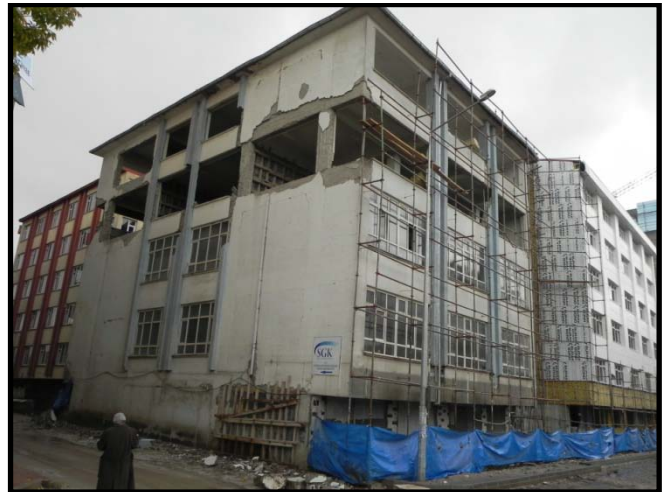
**Fotoğraf/Picture 46** – Fotoğraf 45’deki Binanın Karşısında Güçlendirilirken Deprem Geçiren SGK Binası / *The SGK Building Opposite to the Building Shown in Picture 45 was under Strengthening at the Time of Earthquake*

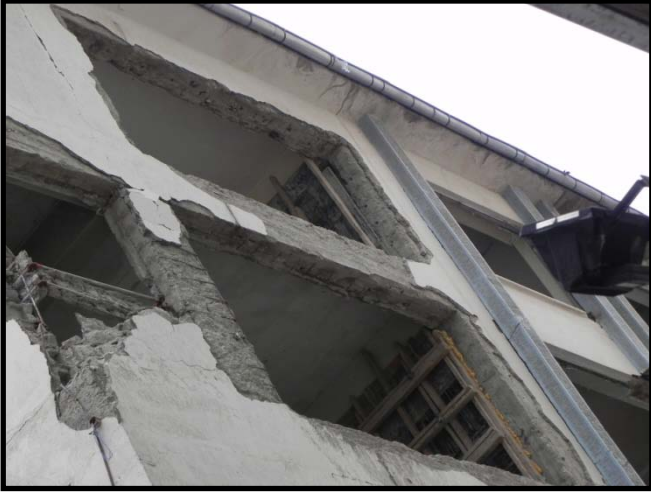
**Fotoğraf/Picture 47** – SGK Binasının Kolon ve Kirişleri / Beams and Columns of the SGK Building

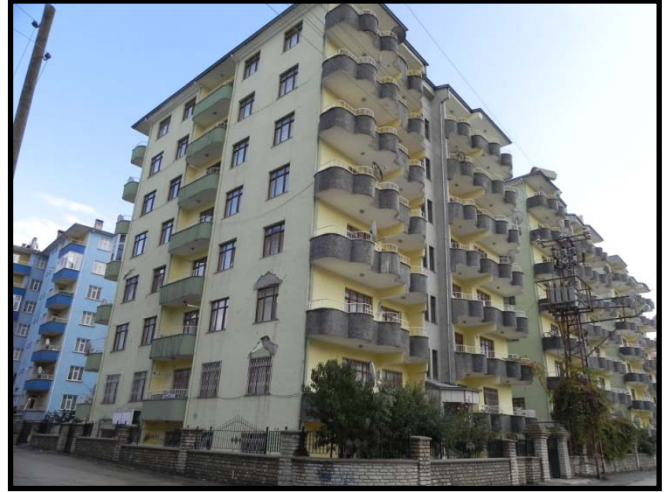
**Fotoğraf/Picture 48** – Şehir Merkezinde Minimal Hasarlı Bina, (yaklaşık  $c_x/c_y$ : 30x45cm; aks açıklığı 4.00 – 5.00m) / Building with Minor Damage at City Center (approx.  $c_x/c_y$ : 30x45cm; span lengths 4.00 to 5.00 m)

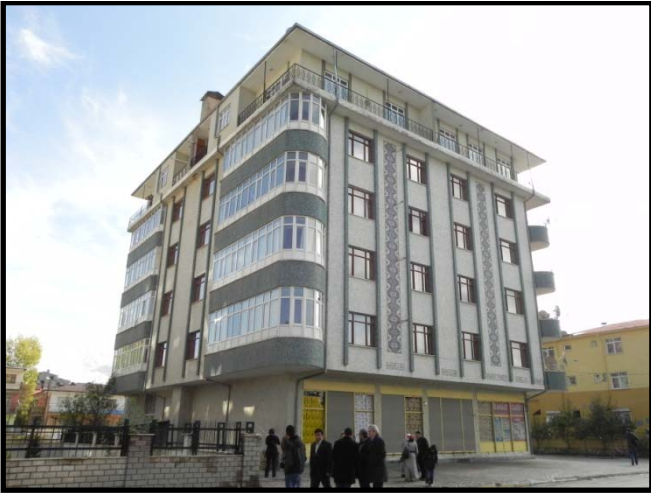
**Fotoğraf/Picture 49** – Perde+Çerçeve Orta Hasarlı Bir Yapı / Frame+Structural Wall Building with Moderate Damage

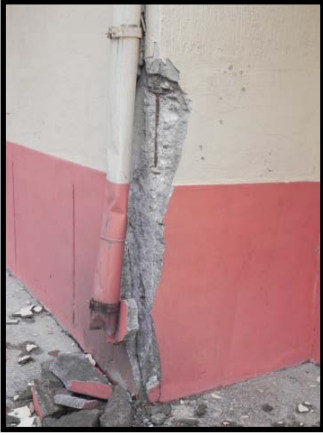
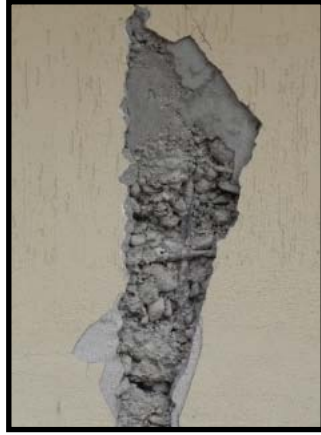
**Fotoğraf/Picture 53** –  $s=35\text{cm}$  Etriye Aralığı ve Betonda Segregasyon /  $s=35\text{cm}$  Hoop Spacing and Heavy Segregation in Concrete

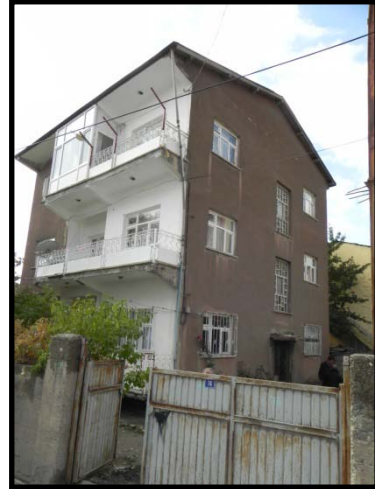
**Fotoğraf/Picture 54** – Minimal Hasarlı Çimento Harçlı Tuğla Yığma Yapı / Minimum Damage in Brick Masonry with Cement Mortar Building

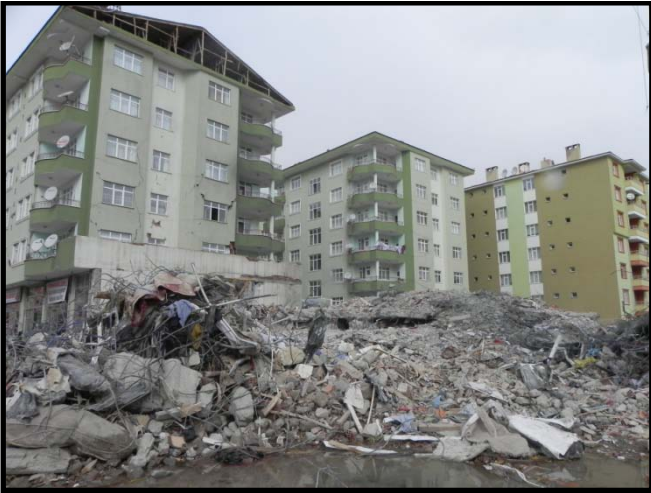
**Fotoğraf/Picture 60** – Aynı Bölgede Tamamen Göçmüş ve Az Hasarlı Binalar / *Failed and Minimum Damage Buildings in the Same Area*

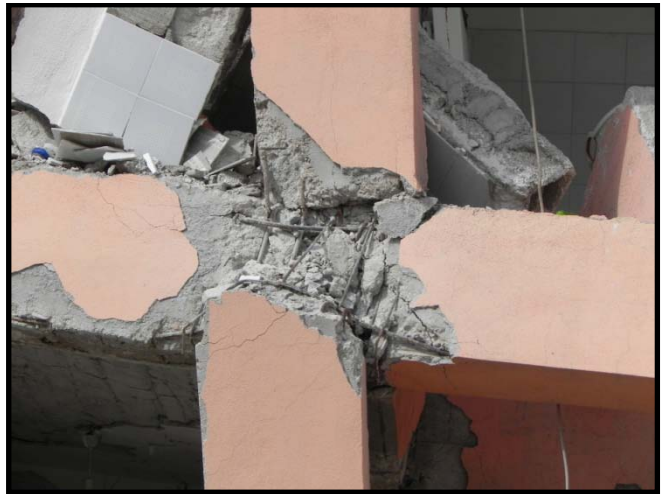
a.) Yıkılan hiçbir binada kolon-kiriş düğüm bölgelerinde etriye görülmemiştir: Bina göçmelerinin bir çoğu düğüm bölgesinin güç tükenmesine ulaşması ile meydana gelmiştir. Bu tür göçmelerde düğüme bağlı olan elemanlarda hasar gözlenememektedir. Bu hasarsızlık kolon ve kirişlerin hesap kapasitelerine ulaşmadan önce zincirin en zayıf halkası olan düğüm bölgesinin güç tükenmesiyle yapının göçtüğünün önemli bir göstergesidir. Normal olarak kolon etriyesine paralel etriyelerin düğüm bölgesinde kullanılmasıyla oluşturulan düğüm sargılama donatısı, Erciş'deki bir binada aşağıda fotoğraflarda verildiği gibi yanlışlıkla kiriş etriyesinin düğüm bölgesinde de devam ettirilmesiyle yapılmaya çalışılmıştır.

**Fotoğraf/Picture 63** – Düğümde Sargı Donatısı Eksikliği / *Lack of Joint Hoop Reinforcement*

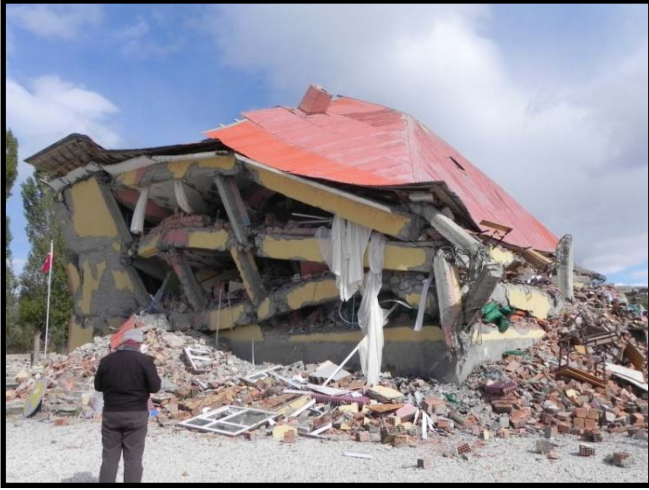
**Fotoğraf/Picture 64** – Gedikbulak İlköğretim Okulu Genel Görünüş / General View of Gedikbulak Primary School

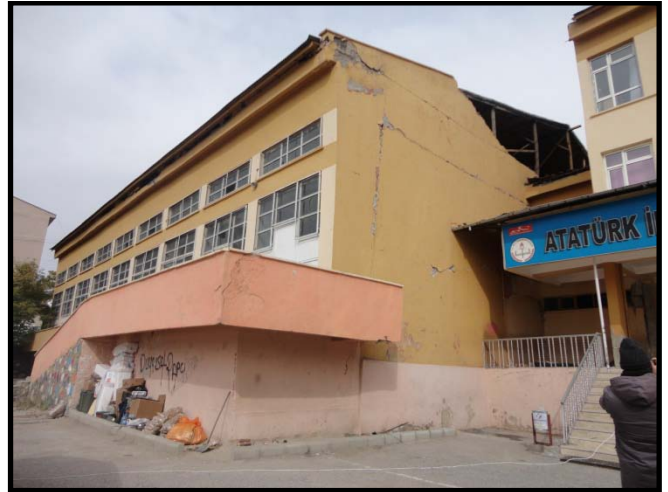
**Fotoğraf/Picture 67** – Minimum Hasarlı Spor Salonu - Ercis / A Sport Hall with Minor Damage - Ercis

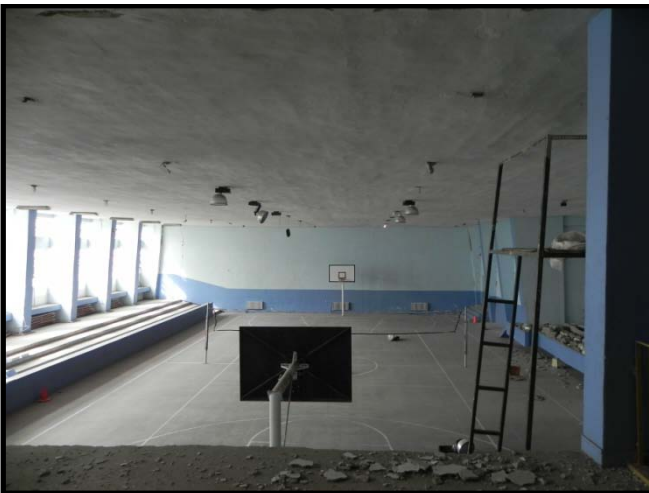
**Fotoğraf/Picture 68** – Minimum Hasarlı Spor Salonu İç Görünüşü - Ercis / A View from the Sport Hall with Minor Damage - Ercis

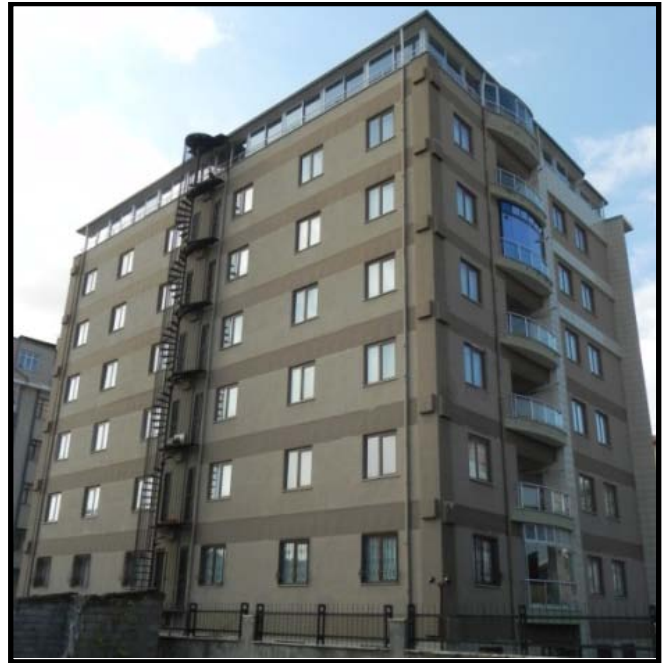
**Fotoğraf/Picture 72** – Ard-germeli Binada Halihazır Görünüş / *The Current View of the Building with Post-Tensioned Connections*

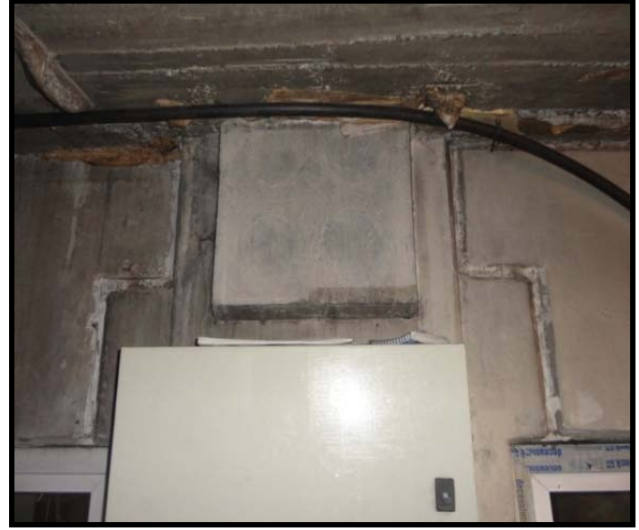
**Fotoğraf/Picture 74** – Hasarsız, Ard-germeli Birleşim / *The Damage Free, Post-Tensioned Connection*

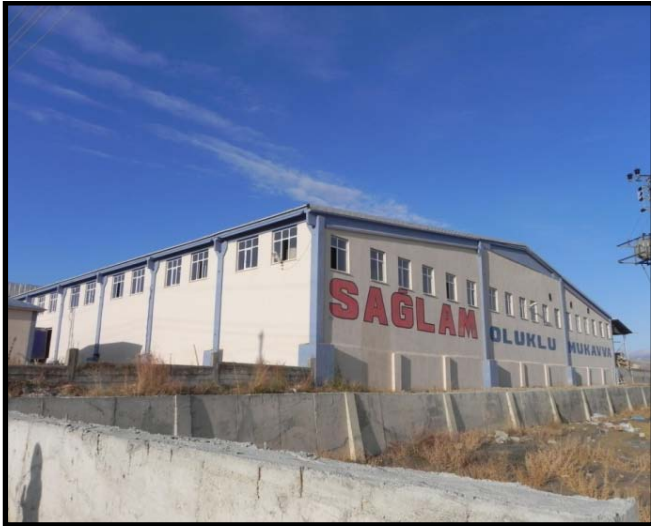
**Fotoğraf/Picture 75** – OSB’de Hasarsız Betonarme Prefabrik Sanayi Yapısı / *A Damage Free Building*

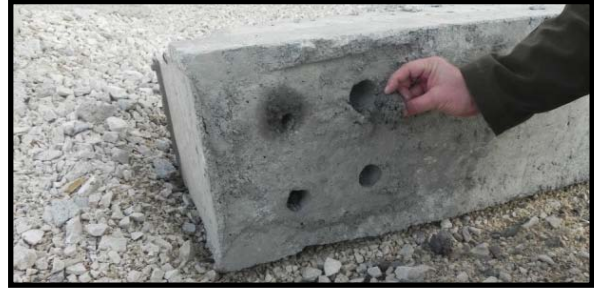
The failure of most of the industrial buildings under construction was with the falling of triangular roof beams. Although the falling of roof beams may easily be attributed to the lack of grouting (since building was under construction and the producer claims that EQ happened just before grouting), there observed failures of connections where the grouting has already been made. To our surprise, although there exist treats at the re-bar ends connecting the column and the roof beam (as shown in the pictures), no nuts and washers were used during the assembly.

**Fotoğraf/Picture 80-** Grout Hasarı / *Insufficient Bond Characteristics and the Resulting Pull-Out Failure*

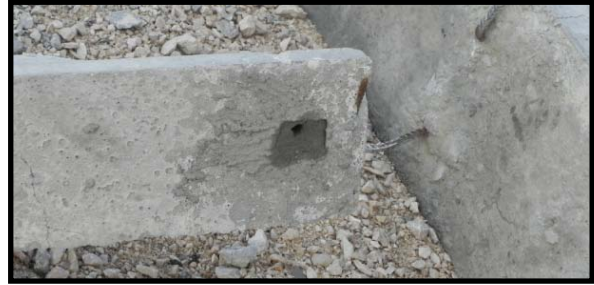
In the spans where the roof beam to column connections worked well on one end and failed on the other, the columns not only underwent inertia forces but also the gravity forces created by the falling roof beams, resulting flexural hinging at the column bases. The longitudinal reinforcement in such columns experienced yielding, even strain hardening and rupture, resulting total collapse of the columns. To our surprise, the column longitudinal reinforcement ratio in the columns which were totally collapsed was changing between 0.60% and 0.75%. The plastic hinge length for the columns with such low reinforcement ratios was approximately 1.5 times the column dimension. The bending angles at the ends of the x-ties (not the peripheral hoops) were allowed 90 degrees on one end and 135 degrees on the second, in condition that the consecutive two x-ties do not have the same angle on their same sides according to the national code. This alternating use of x-tie ends were not observed in the failed column x-sections.

**Fotoğraf/Picture 81-** Kolon Alt Bölgesinde Plastik Mafsal / *Plastic Hinging at Column Base*
